Honda HR-V HR-V 1.5 Elegance CVT 96 kW

- 360 pontos állapotfelmérésen átesett jármű
- JóAutók.hu független műszaki szakértője által átvizsgálva
- Minden említésre méltó eltérés képpel és szöveggel dokumentálva
- Akár 3 év garanciával

360 PONTOS ÁTVIZSGÁLÁS EREDMÉNYE

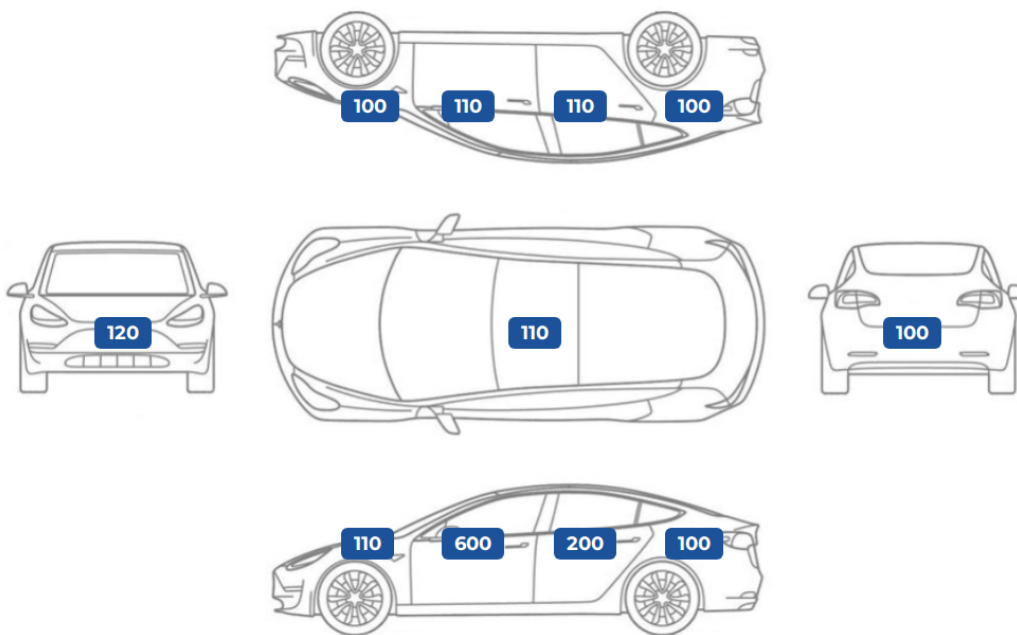
Karosszéria festékvastagság (mikrométerben)

Szakvélemény: bal első ajtó újra lett fényezve

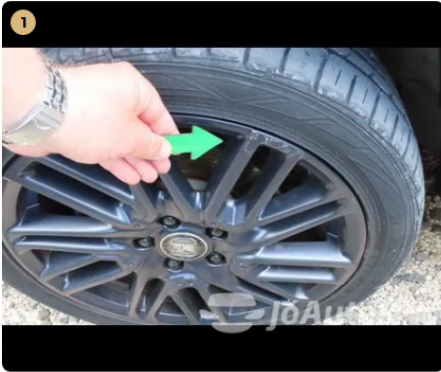
1 bal első és jobb első felni
horzsolt

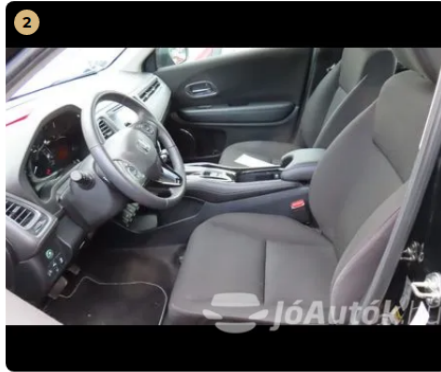
2 belső kárpitozás
újszerű, tiszta

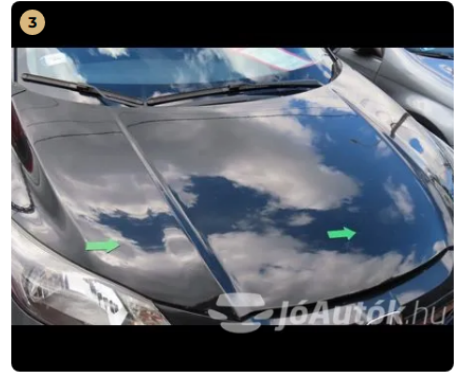
3 motorháztető
apró horpadások, fénysérülések

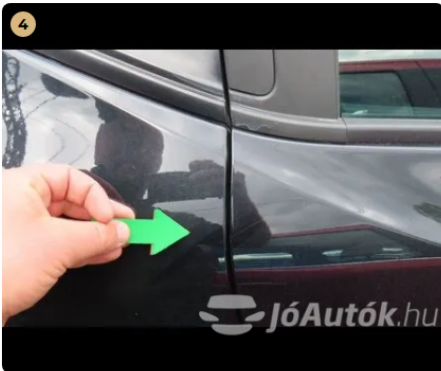
4 jobb hátsó ajtó
karcos

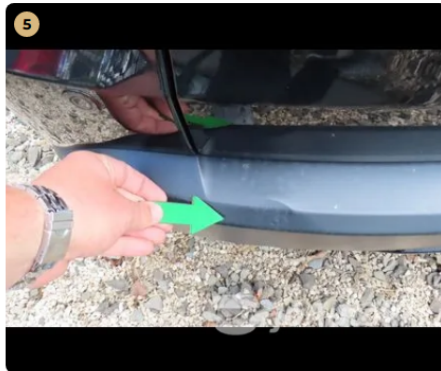
5 hátsó vészharító műanyag
horpadt
