## Peugeot Partner Partner 1.6 BlueHDi Active L2 EURO6 74 kW

Kilométeróra állás  
139 158 km

Alvászám: VF37LBHY6HJ835353

### 360 PONTOS ÁTVIZSGÁLÁS EREDMÉNYE

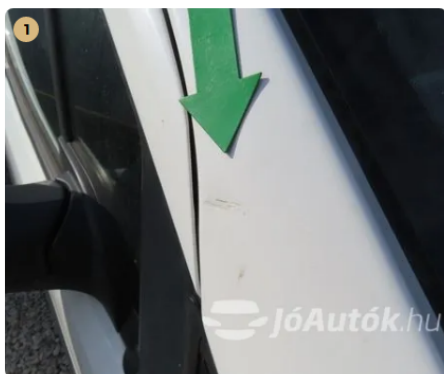
**!** B oszlopon kis horpadás

Nem szükséges javítani.
