Mazda Mazda 3 Mazda 3 Sport 2.0 Takumi 88 kW

360 PONTOS ÁTVIZSGÁLÁS EREDMÉNYE

Állapotfelmérés dátuma	2024. 03. 05.	Állapotfelmérő cég neve	Net Mobilitas Zrt.
Székhely	1055 Budapest, Honvéd utca 20.	Adószám	25575251-2-41.

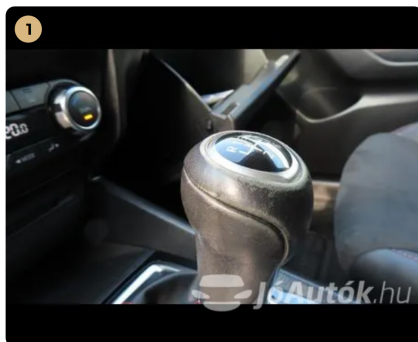
⚠ váltógomb

kopott

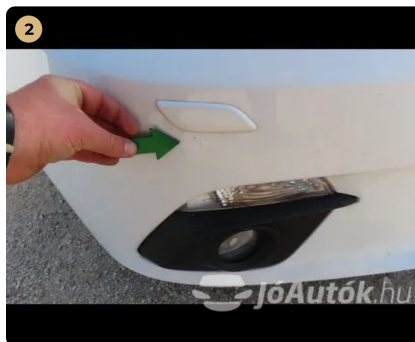
⚠ első vészháritó

apró kavics sérülések

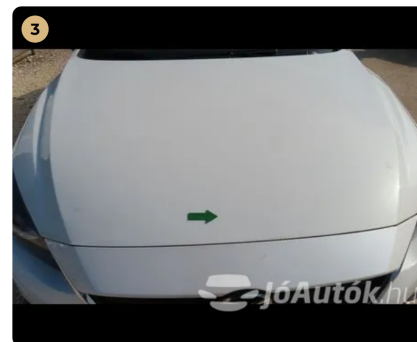
⚠ motorháztető

apró kavics sérülés

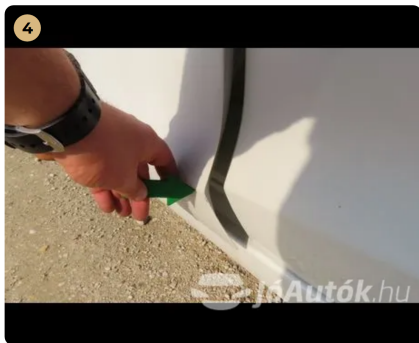
**bal első ajtó**
fény sérülés
