Ford 216 Focus 1.6 Ti-VCT Technology 92 kW

Évjárat
2017. 10.Teljesítmény
92 kW (125LE)Kilométeróra állás
147 461 kmÜzemanyag
BenzinSebességváltó
Manuális/kézi

Állapotfelmérés dátuma	2024. 04. 17.	Állapotfelmérő cég neve	Net Mobilitas Zrt.
Székhely	1055 Budapest, Honvéd utca 20. Adószám		25575251-2-41.

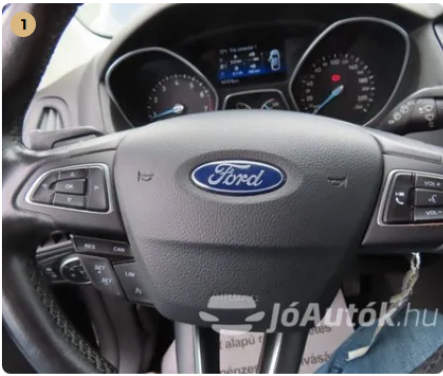
multikormány

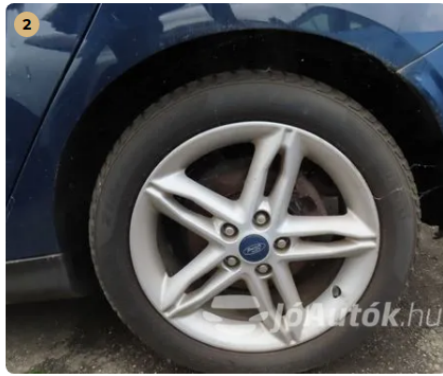
gyári felnik

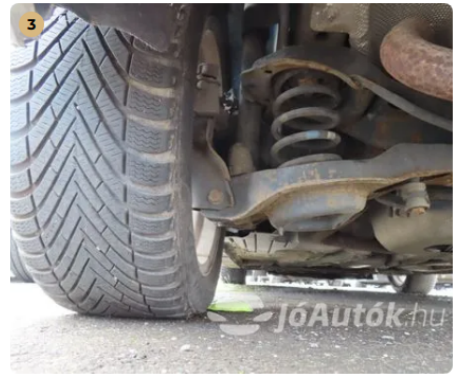
száraz lengéscillapítók

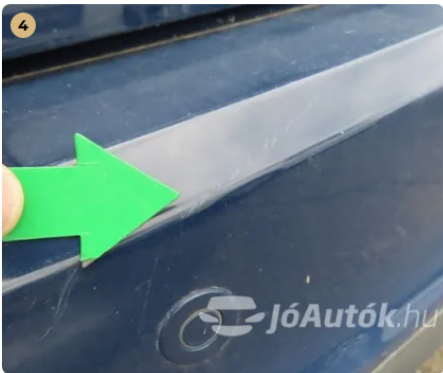
hátsó lökhárítón karc látható

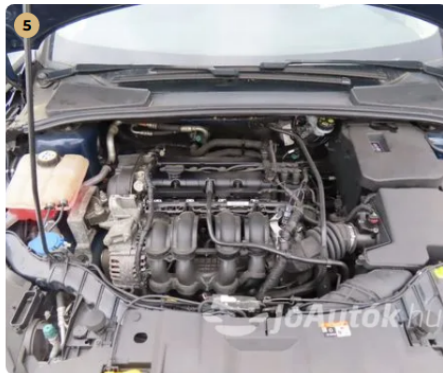
száraz motor olajfolyás nem látható

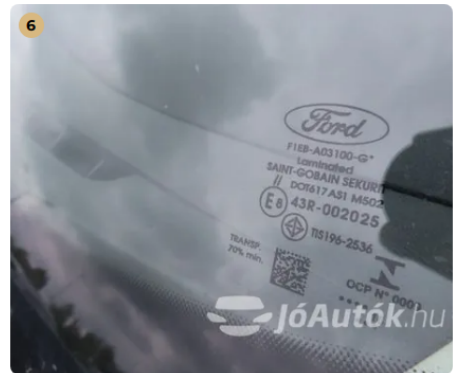
körbe gyári üvegek

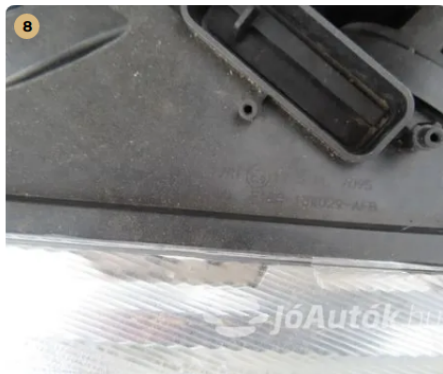
gyári lámpák
