Mitsubishi Space Star Space Star 1.2 MIVEC Entry 52 kW

360 PONTOS ÁTVIZSGÁLÁS EREDMÉNYE

Állapotfelmérés dátuma	2024. 04. 03.	Állapotfelmérő cég neve	Net Mobilitas Zrt.
Székhely	1055 Budapest, Honvéd utca 20. Adószám		25575251-2-41.

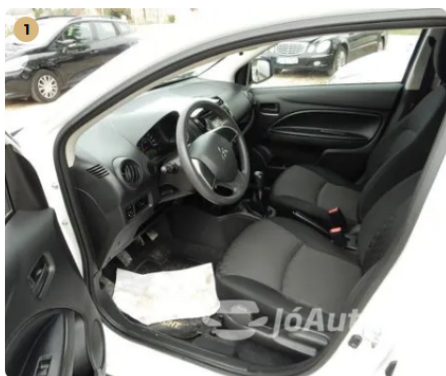
✓ Rendkívül szép belső

Rendkívül szép belső

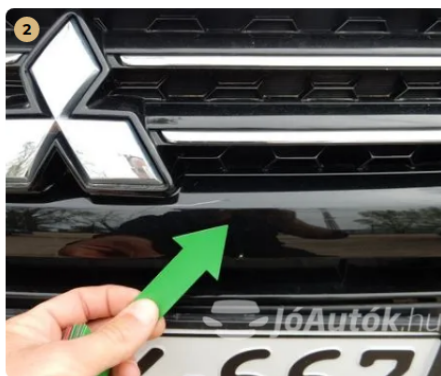
⚠ Karc a hűtőmaszkon

Karc a hűtőmaszkon
