Ford 216 Focus 1.6 Ti-VCT Titanium 92 kW

Évjárat 2018. 07.	Teljesítmény 92 kW (125LE)	Kilométeróra állás 96 102 km	Üzemanyag Benzin	Sebességváltó Manuális/kézi
-----------------------------	--------------------------------------	--	----------------------------	---------------------------------------

360 PONTOS ÁTVIZSGÁLÁS EREDMÉNYE

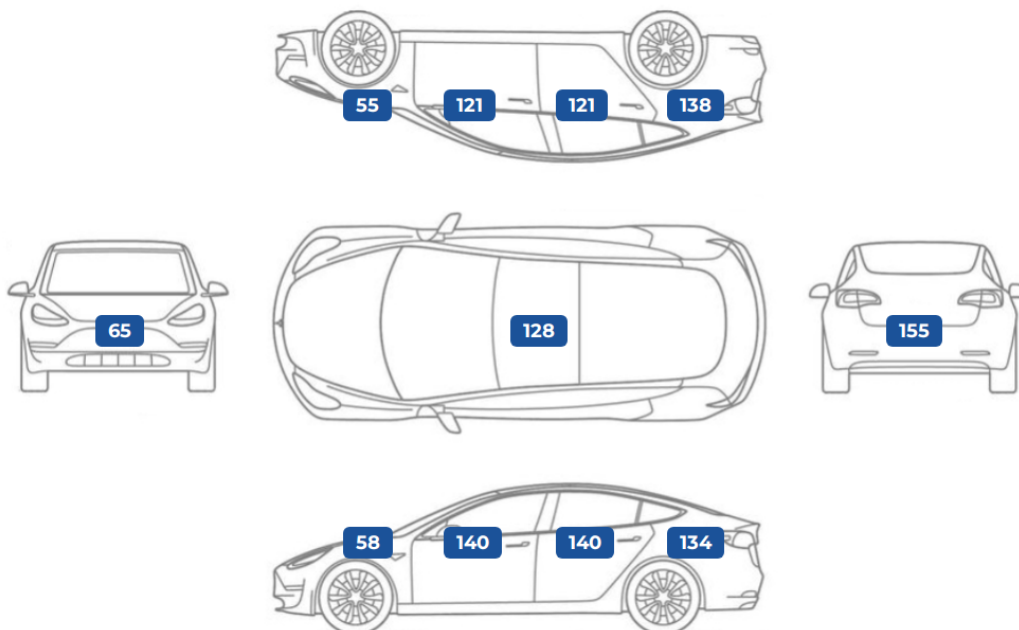
Karosszéria festékvastagság (mikrométerben)

Külső karosszéria elemek:	Korának és futásának megfelelő. A festékmérés során eltérő mértéket találtam.	8
Kárpitozás és belső burkolatok:	Korának és futásának megfelelő. Az autó utastere kopott, viseltes állapotú (takarítást, kozmetikát igényel).	7
Felnik:	Futásának megfelelő. Könnyűfém felni gyári.

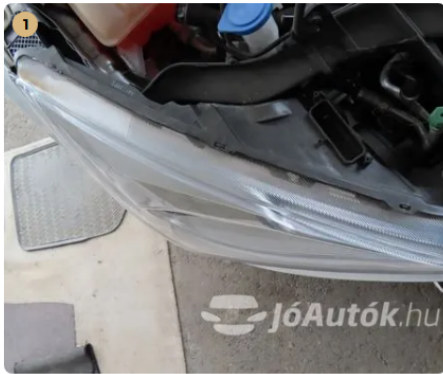
utángyártott lámpák

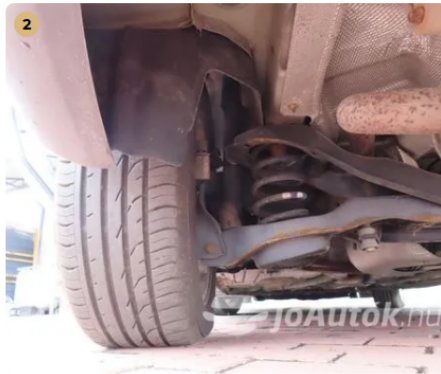
lengéscsillapítók szárazak

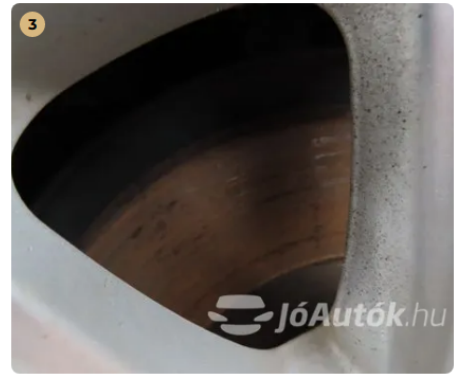
Féktárcsák az állatól felületi korrodáltak

Kitekert kormányzott kerekek mellett ellenőriztük a fékcsövek, fékkábelek, féknyereg állapotát, illetve a féktárcsabelső oldalát Fékárcsa esetében a felületi korrózió általában csak a használat hiányát jelzi, de a vállas, illetve barázdált féktárcsa tényleges rendellenesség

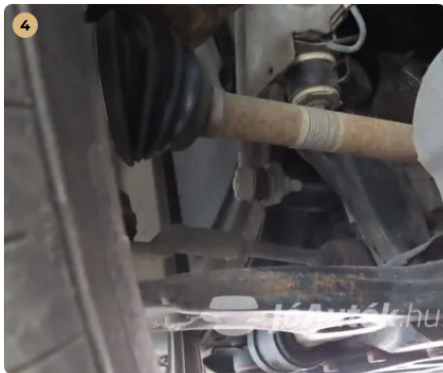
Féltengelyek szárazak

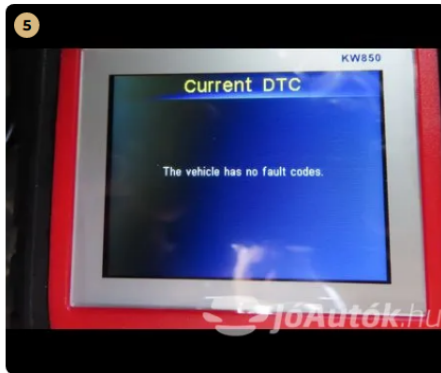
nincs hibakód

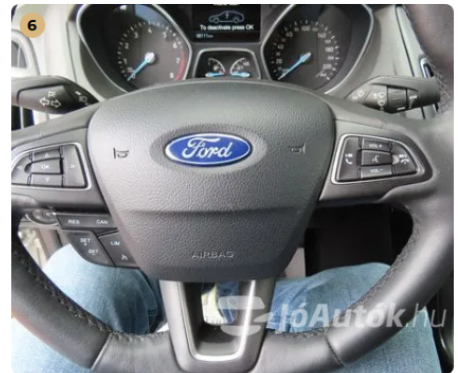
multikormány

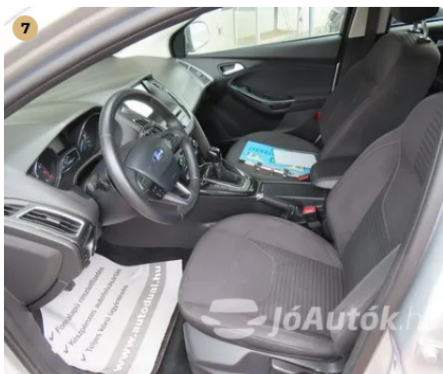
ülések foltosak

Motorolaj szintje megfelelő A próba út során megállapításra került, hogy az autó úttartása megfelelő. Nem észleltem semmilyen rendellenes hangot. A gépkocsi beltere takarítást igényel! Egyébként jó műszaki állapotban van.

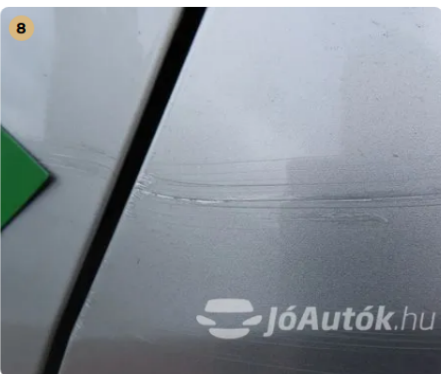
Bal hátsó sárvédő karcolás! fényezéssel javítható

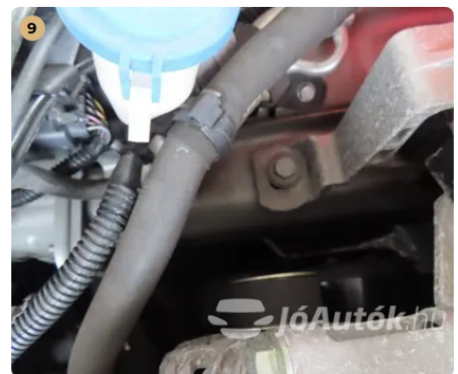
nyúlványok gyáriak sérülésmentesek
