Volkswagen Tiguan Tiguan 2.0 TDI BMT SCR Highline 4Motion DSG 110 kW

360 PONTOS ÁTVIZSGÁLÁS EREDMÉNYE

Állapotfelmérés dátuma	2024. 04. 12.	Állapotfelmérő cég neve	Net Mobilitas Zrt.
Székhely	1055 Budapest, Honvéd utca 20. Adószám		25575251-2-41.

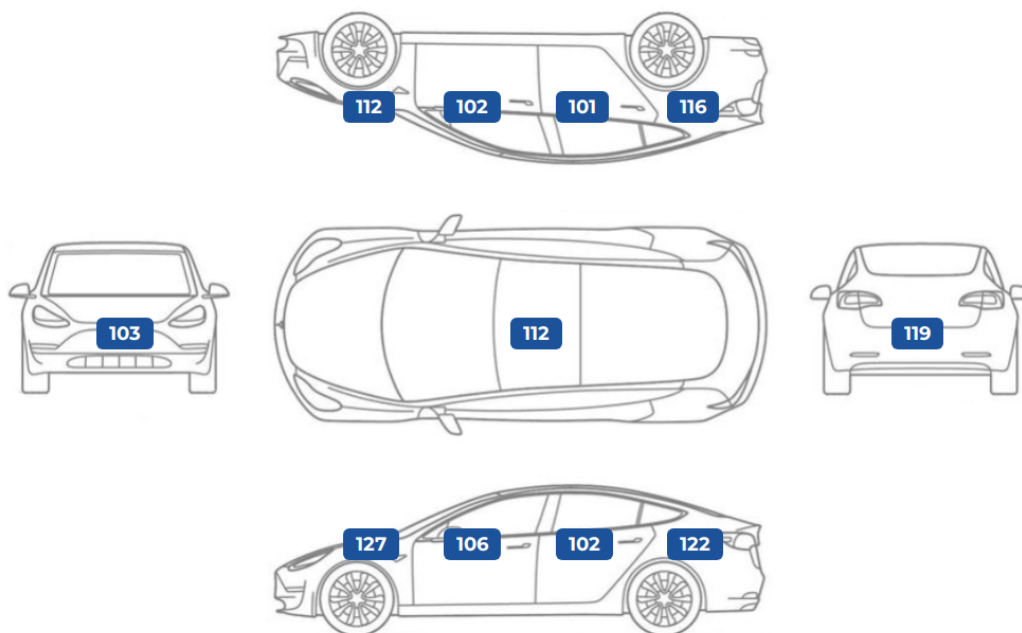
Karosszéria festékvastagság (mikrométerben)

Szakvélemény: A mért értékek alapján eredeti fényezésű gépkocsi.

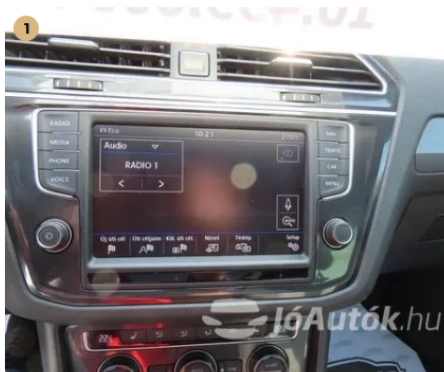
led kijelző

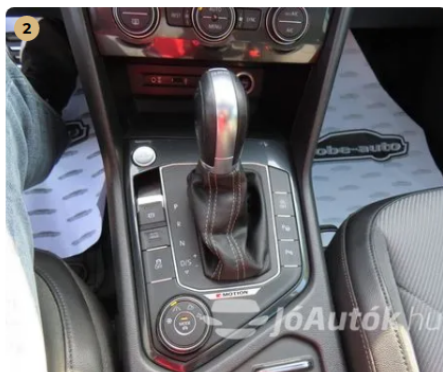
fokozatmentes automata váltó
