Volkswagen Golf e-Golf 100 kW

360 PONTOS ÁTVIZSGÁLÁS EREDMÉNYE

Állapotfelmérés dátuma	2024. 02. 13.	Állapotfelmérő cég neve	Net Mobilitás Zrt.
Székhely	1055 Budapest, Honvéd utca 20. Adószám		25575251-2-41.

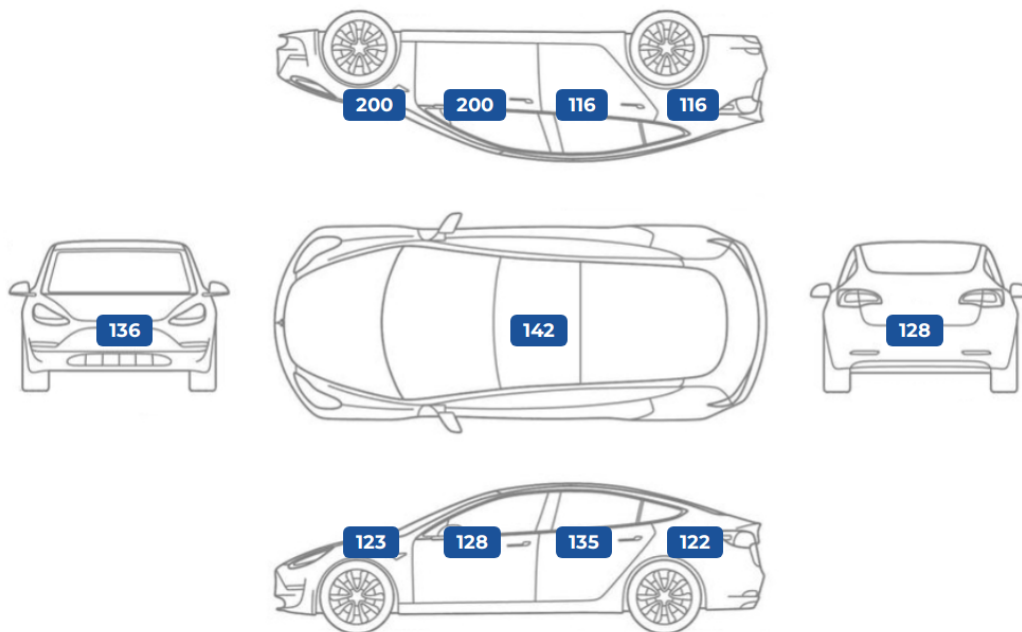
Karosszéria festékvastagság (mikrométerben)

Szerkezeti sérülésre utaló
nyomok nem láthatóak

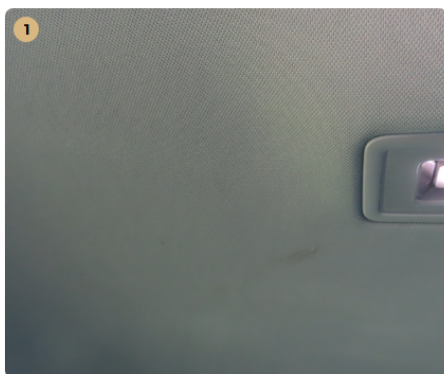
1 **tetőkárpit**
szennyezett

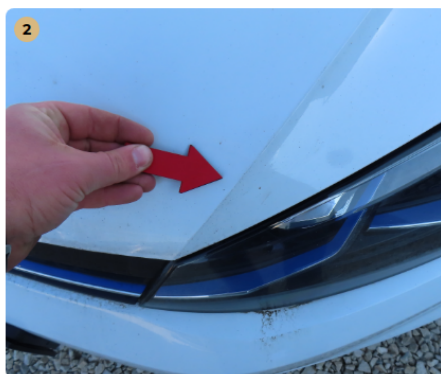
2 **motorháztető**
kavics sérülések

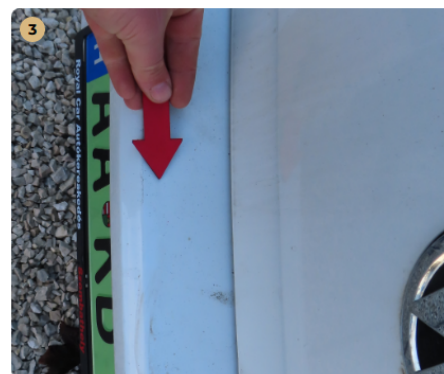
3 **hátsó lökhárító**
karcos

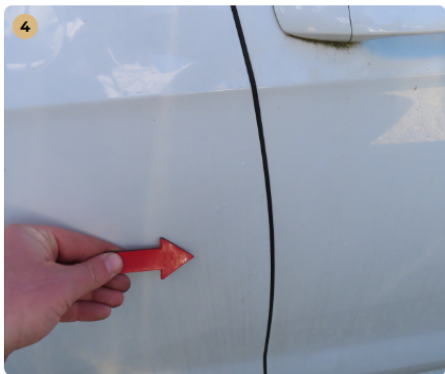
⚠ jobb hátsó ajtó
fény sérülések

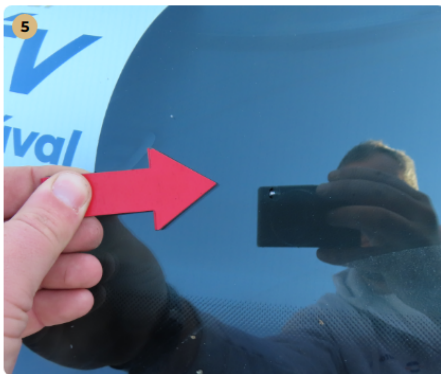
⚠ első szélvédő
apró kőfelverődések
