Nissan Leaf Leaf Acenta 40kWh (Automata) 110 kW

- 360 pontos állapotfelmérésen átesett jármű
- JóAutók.hu független műszaki szakértője által átvizsgálva
- Minden említésre méltó eltérés képpel és szöveggel dokumentálva
- Akár 3 év garanciával

Állapotfelmérés dátuma	2024. 05. 02.	Állapotfelmérő cég neve	Net Mobilitas Zrt.
Székhely	1055 Budapest, Honvéd utca 20.	Adószám	25575251-2-41.

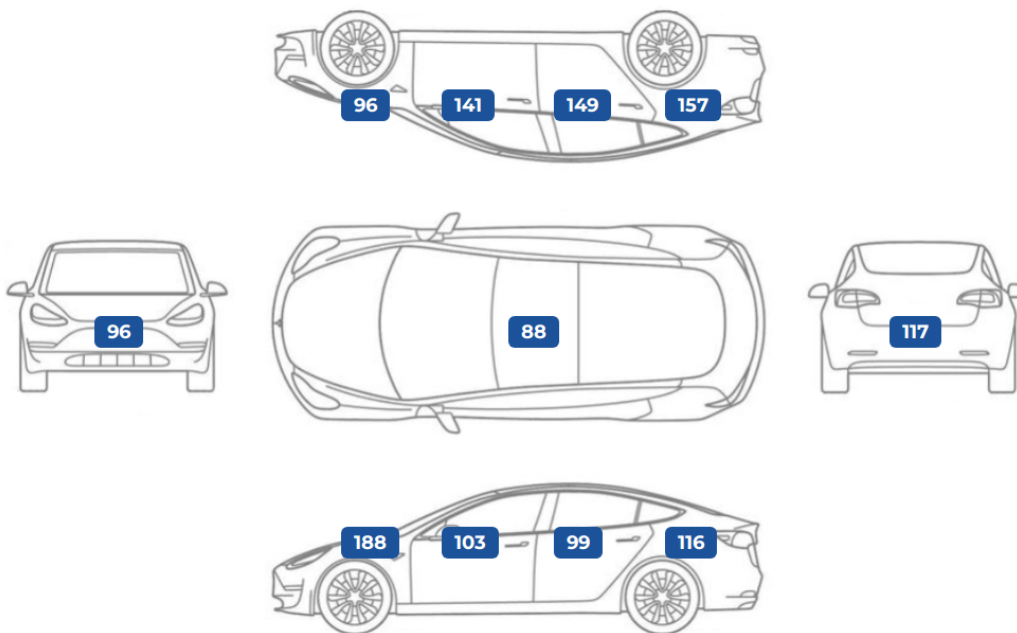
Karosszéria festékvastagság (mikrométerben)

Külső karosszéria elemek:	Az elvárásoknak megfelelő állapotban van.. A karosszériaelemek csavarjain megbontás jele nem látszik. Az autó karosszéria elemein javítások nyomai nem láthatók. A festékmérés során eltérő értékeket találtam.	8
Kárpitozás és belső burkolatok:	Az elvárhatónál jobb állapotban van.. Műszerfal újszerű állapotú. Tetőkárpit újszerű. A kormánykerék gyári állapotú. Az ajtókárpitok normál állapotúak.	6 - 7
Felnik:	Korának megfelelő állapotban van.. Könnyűfém felni gyári. Könnyűfém felnin patkázás nyomai nem láthatóak.	2

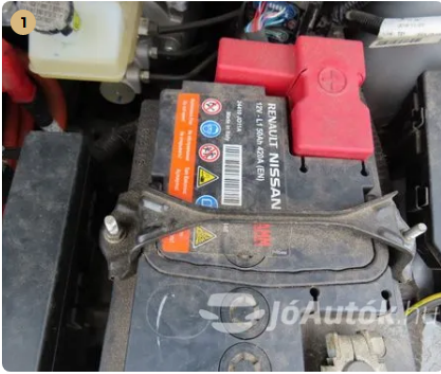
✓ **Elektromos berendezések**
Akkumulátor gyári. -

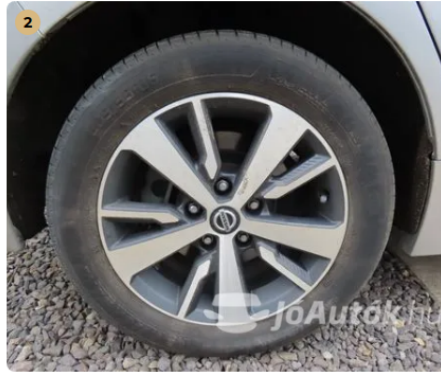
✓ **Felnik**
Könnyűfém felni gyári. -

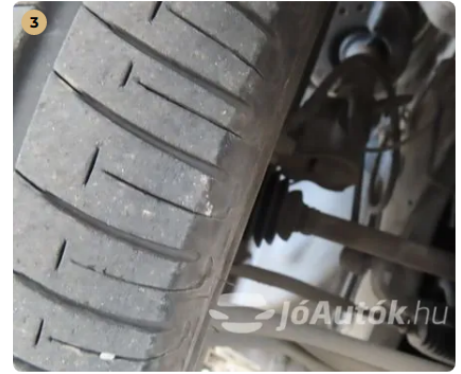
✓ **Futómű**
A féltengelyen zsíros / olajos kicsapódás nem látható. -

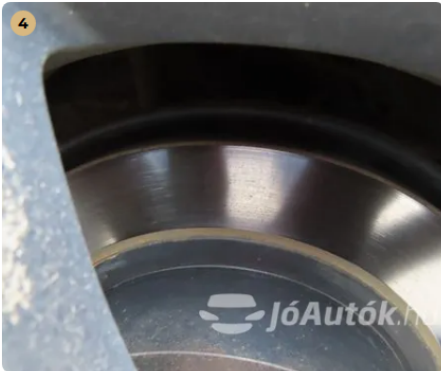
✓ **Férendszer**
A féktárcsa megfelelő állapotban van. -

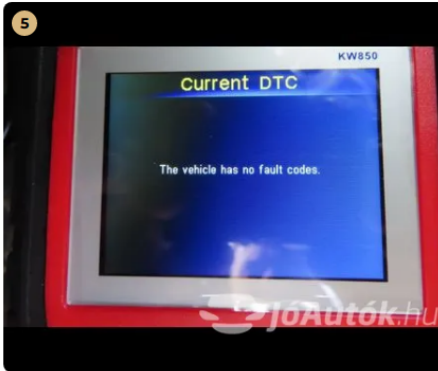
✓ **Hibakód kiolvasása**
Számítógépes kiolvasás során nem találtam hibát. -

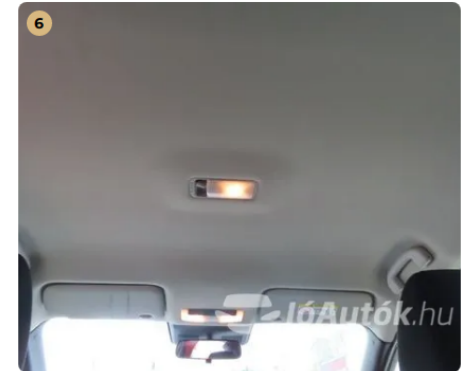
✓ **Kárpitozás és belső burkolatok**
Tetőkárpit normál állapotú. -

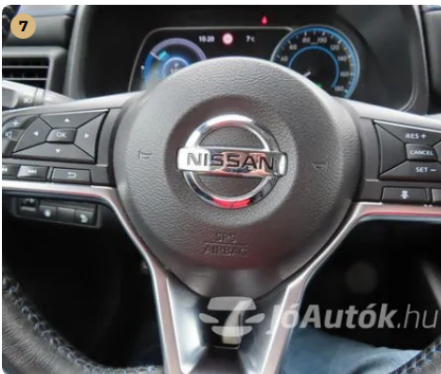
✓ **Kárpitozás és belső burkolatok**
A kormánykerék gyári állapotú. -

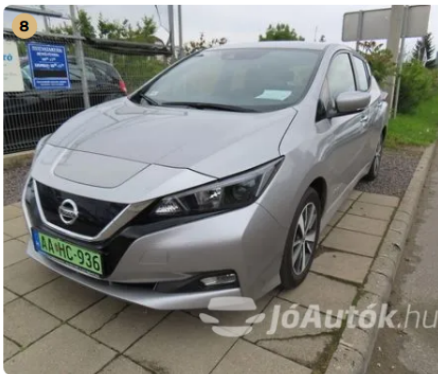
✓ **Külső karosszéria elemek**
A karosszéria elemek közötti hézagok megfelelőek. -

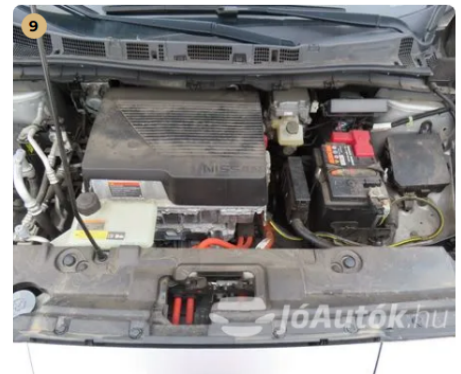
✓ **Motor**
A motor poros, nem történt motortér mosás. -

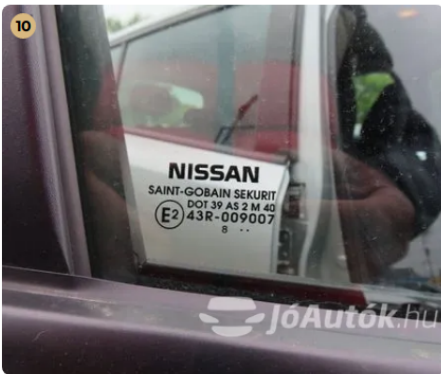
✓ **Szélvédők, üvegek**
Oldalsó üvegen látható sérülés nincs. -

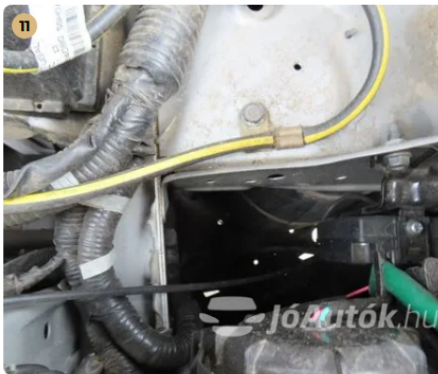
✓ **Utascella és gyűrődő zónák**
A nyúlványokon külsérelmi nyomok nem találhatók. -
