Volvo XC60 XC60 2.4 D 120 kW

Évjárat 2012. 01.	Teljesítmény 120 kW (163LE)	Kilométeróra állás 199 999 km	Üzemanyag Dízel	Sebességváltó Triptonik
----------------------	--------------------------------	----------------------------------	--------------------	----------------------------

360 PONTOS ÁTVIZSGÁLÁS EREDMÉNYE

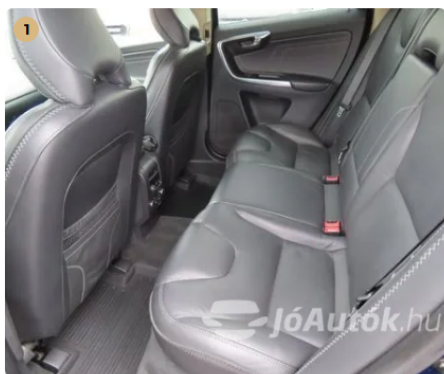
✓ Bőr belső

Szép bőrbelső!

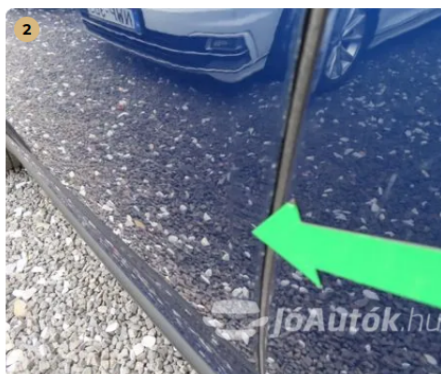
⚠ Bal első ajtón minimális horpadás

Ne szükséges javítani.
