Citroen C3 C3 1.2 PureTech Feel Edition S&S ETG5 60 kW

Gyártási év:	2016. 04.	Első forgalomba helyezés:	2016. 04.
Első hazai forgalomba helyezés:	2016. 04.	Műszaki érvényes:	2026. 02.
Alvázsám:	VF7SCHMZ6GW542662	Rendszám:	NOJ956
Szín:	red	Szervízkönyv:	-
Gyári kulcsok:	2 db	Másolt kulcsok:	0 db

360 PONTOS ÁTVIZSGÁLÁS EREDMÉNYE

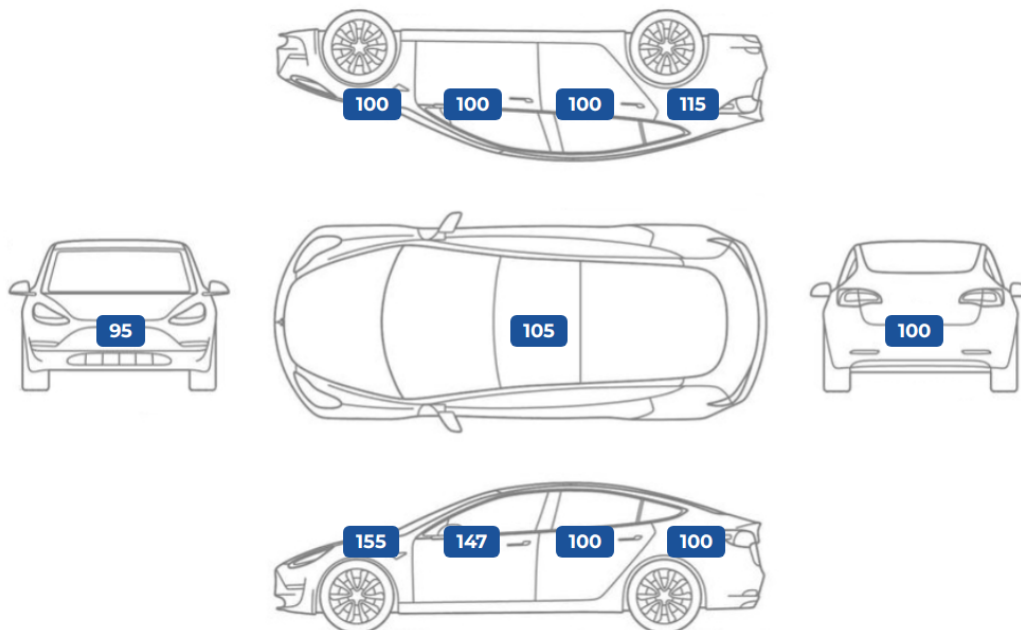
Karosszéria festékvastagság (mikrométerben)

Külső karosszéria elemek:	Korának és futásának megfelelő. A festékmérés során eltérő mértéket nem találtam. A karosszériaelemek csavarjain megbontás jele nem látszik. Az autó használatából eredő apró kavicsfelverődések, hajsza karcok láthatóak.
Kárpitozás és belső burkolatok:	Korának és futásának megfelelő. Az autó utastere normál, korának megfelelő. Műszerfal újszerű állapotú.
Felnik:	Futásának megfelelő

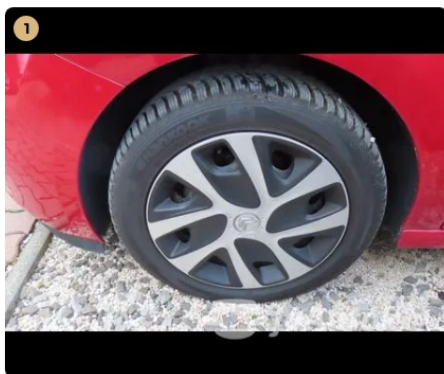
✓ **gumiabroncsok**
újszerű állapotban

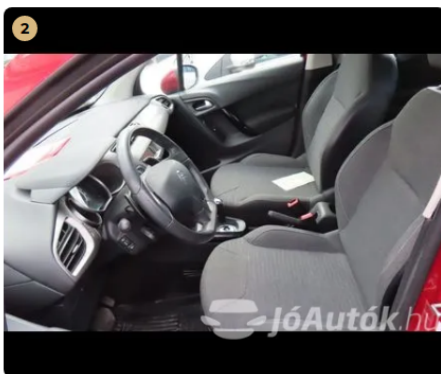
✓ **jármű kárpitozása**
megkímélt

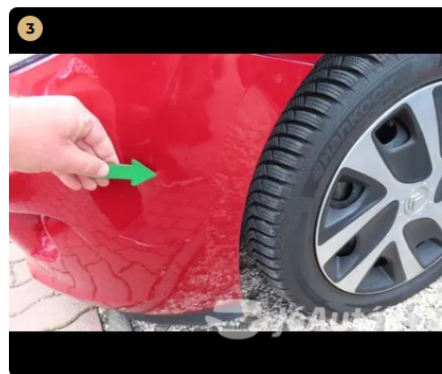
⚠ **első vézhárító**
apró horzsolások, kavics felverődések és picit eláll

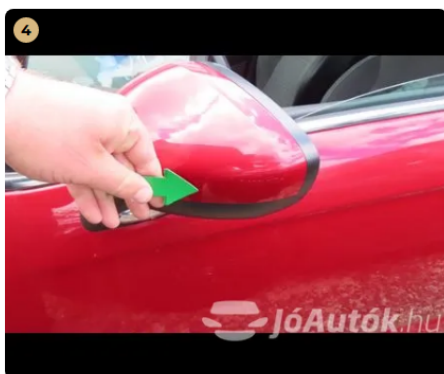
⚠ **mindkét visszapillantó tükör**
enyhén horzsol

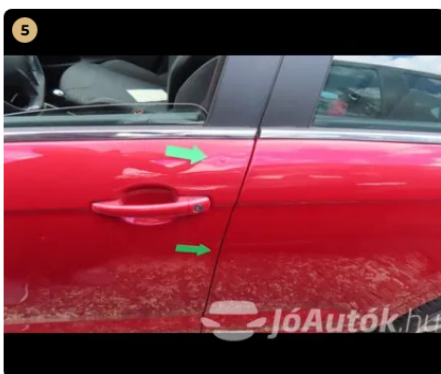
⚠ **bal első ajtó**
horpadások, fény sérülés

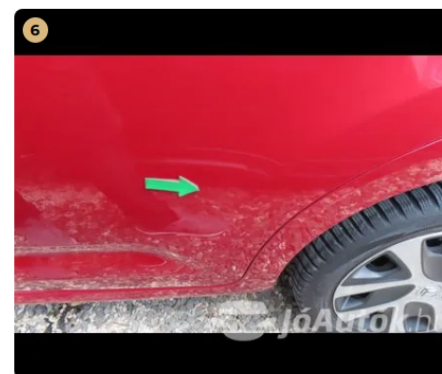
⚠ **bal hátsó ajtó**
fény sérülés

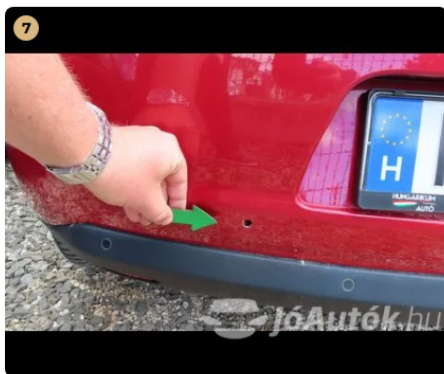
⚠ **hátsó vézhárító**
lyukas, karcos, fény sérülések

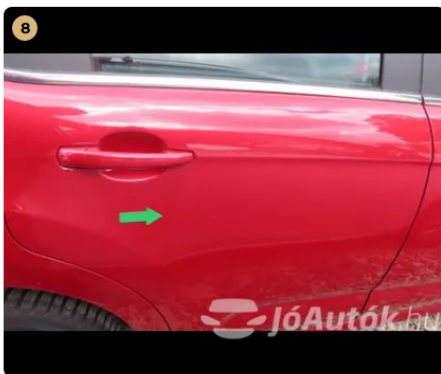
⚠ **jobb hátsó ajtó**
karc

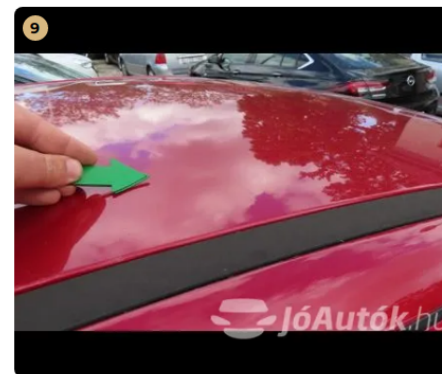
⚠ **tető**
apró horpadások
