Opel Insignia EDITION 1.6 CDTI (1 ÉV GARANCIA) 100 kW

Évjárat
2018. 03.Teljesítmény
100 kW (137LE)Kilométeróra állás
137 347 kmÜzemanyag
DízelSebességváltó
Manuális/kézi

360 PONTOS ÁTVIZSGÁLÁS EREDMÉNYE

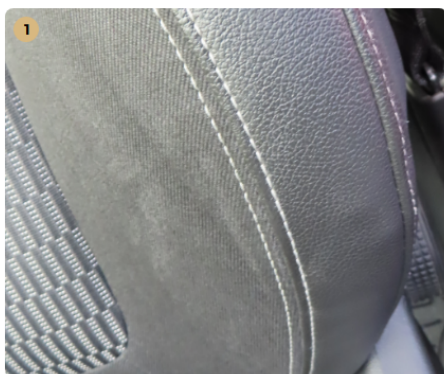
1 bal első üléskárpit

foltos, szennyezett, enyhén kopott

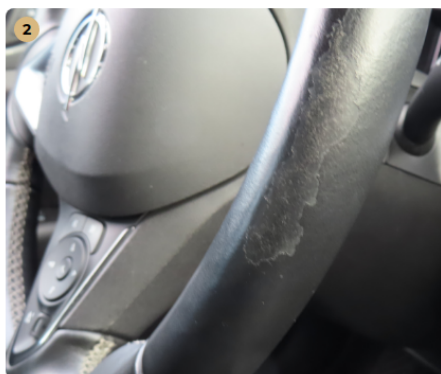
2 műszerfal

kormány kopott

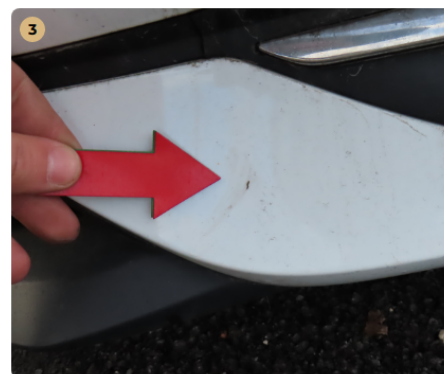
3 első lökhárító

kőfelverődések

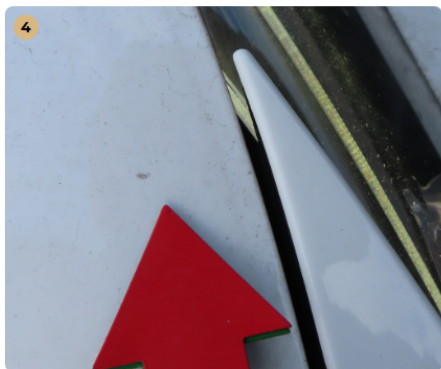
! motorháztető

kavicsos

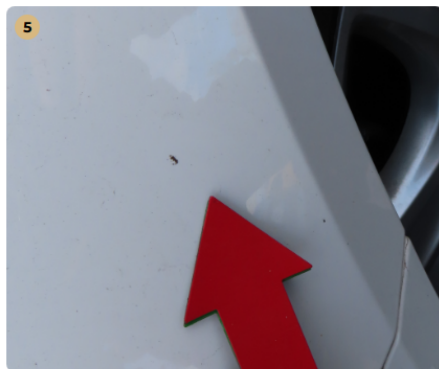
! bal első sárvédő

kőfelverődés

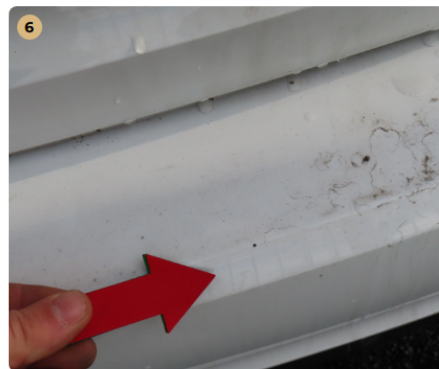
! hátsó lökhárító

karcos

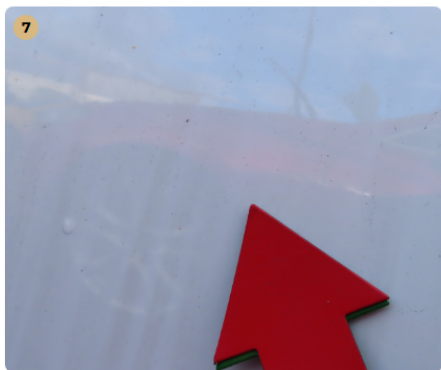
! bal hátsó sárvédő

apró horpadás, fény sérülés

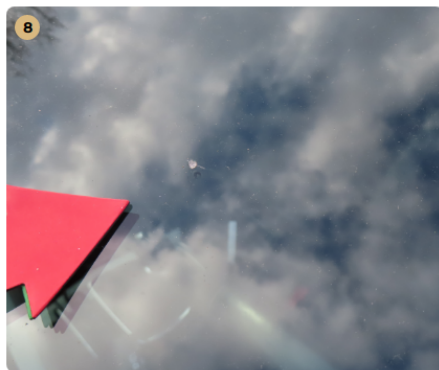
! első szélvédő

kavicsos
