Dacia Dokker Dokker Van 1.3 Tce Ambiance Clim 75 kW

360 PONTOS ÁTVIZSGÁLÁS EREDMÉNYE

Állapotfelmérés dátuma	2024. 04. 16.	Állapotfelmérő cég neve	Net Mobilitas Zrt.
Székhely	1055 Budapest, Honvéd utca 20. Adószám		25575251-2-41.

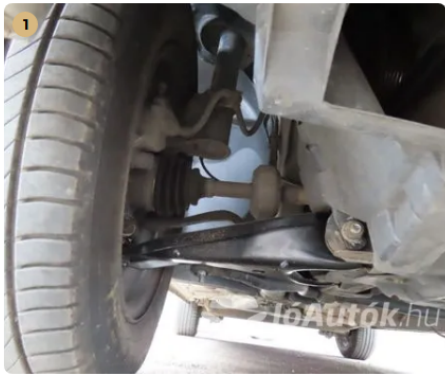
Száraz féltengelyek

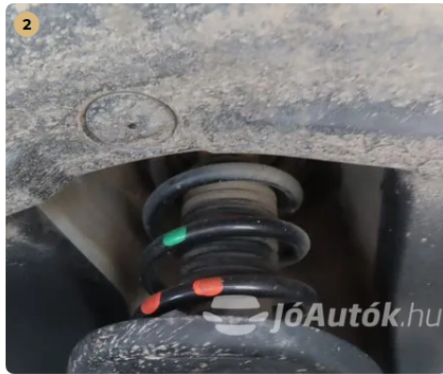
Lengés csillapítók szárazak

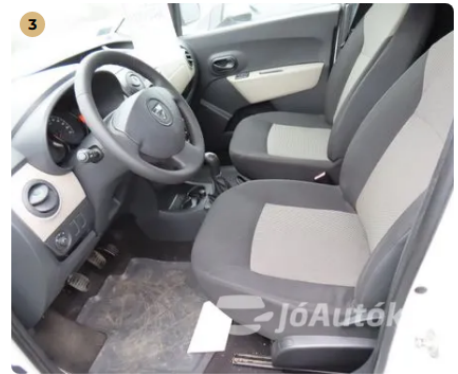
kulturált utastér

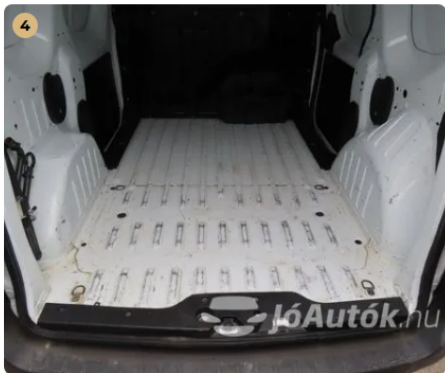
Raktérben festék kopás látható
