## Kia Soul EV Soul EV CVT, 5 ajtó, 0 fokozatú fokozatmentes automata váltó 81 kW

# 360 PONTOS ÁTVIZSGÁLÁS EREDMÉNYE

Állapotfelmérés dátuma	2024. 04. 18.	Állapotfelmérő cég neve	Net Mobilitas Zrt.
Székhely	1055 Budapest, Honvéd utca 20.	Adószám	25575251-2-41.

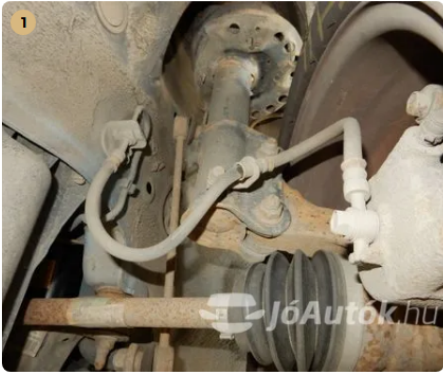
1

Hajtás

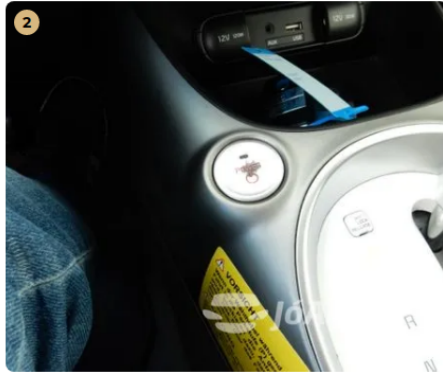
2

Kárpitozás és belső burkolatok

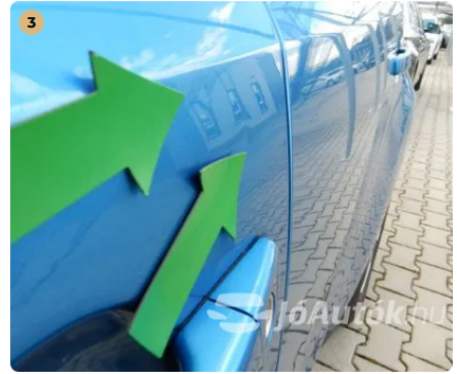
3

Külső karosszéria elemek

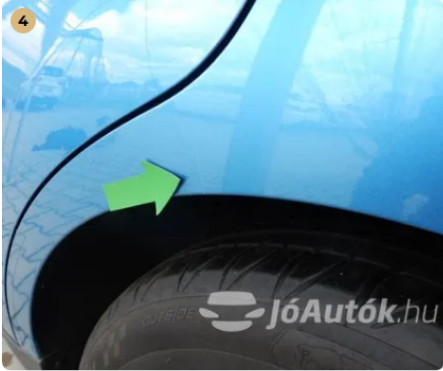
4

Külső karosszéria elemek

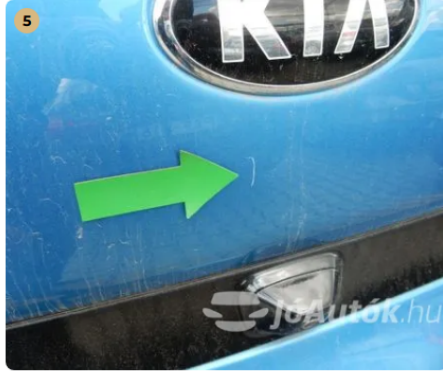
5

Külső karosszéria elemek
