## Audi A4 A4 2.0 TDI Basis S-tronic 110 kW

Évjárat 2019. 03.	Teljesítmény 110 kW (150LE)	Kilométeróra állás 198 000 km	Üzemanyag Dízel	Sebességváltó
----------------------	--------------------------------	----------------------------------	--------------------	---------------

## 360 PONTOS ÁTVIZSGÁLÁS EREDMÉNYE

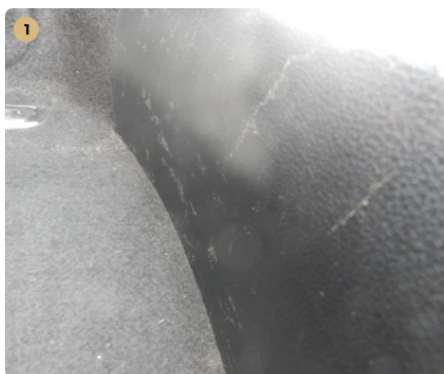
❗ Csomagtartó

Karcos burkolat

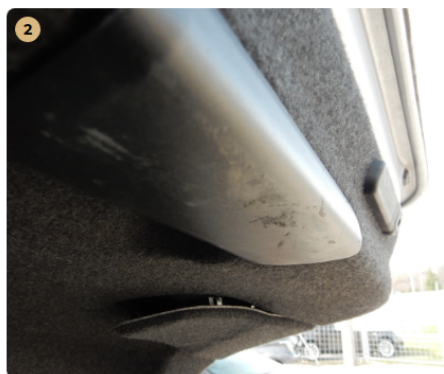
❗ Csomagtartó

Karcos burkolat

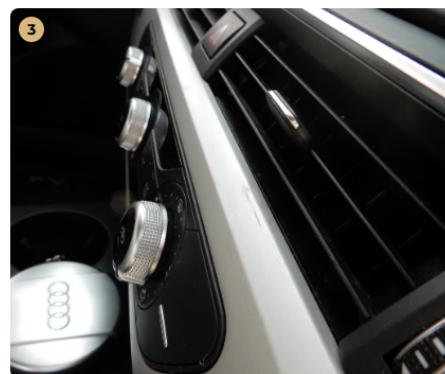
❗ műszerfal

Karcos

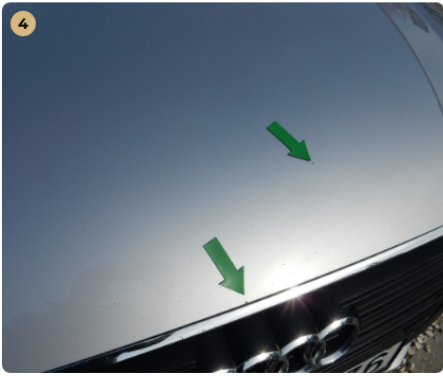
**motorháztető**

Kavicsnyomok

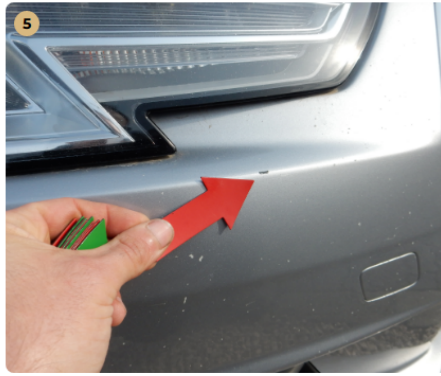
**első lökhárító**

Kavicsnyomok és apró sérülés

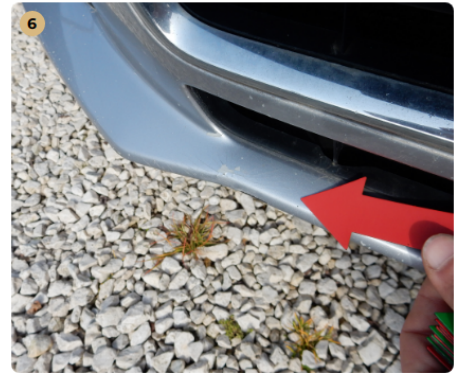
**első lökhárító**

Kisebb sérülés

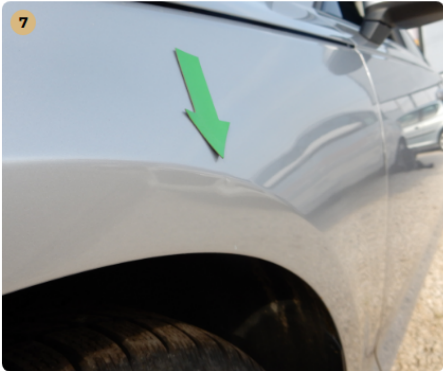
**jobb első sárvédő**

Apró horpadás

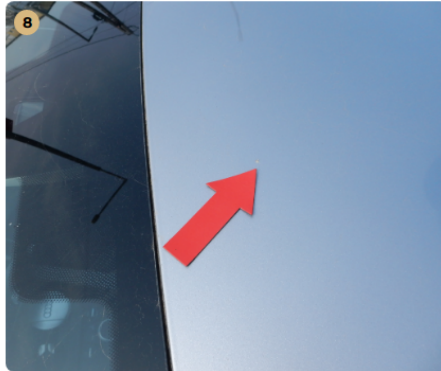
**tető**

Kavicsnyomok

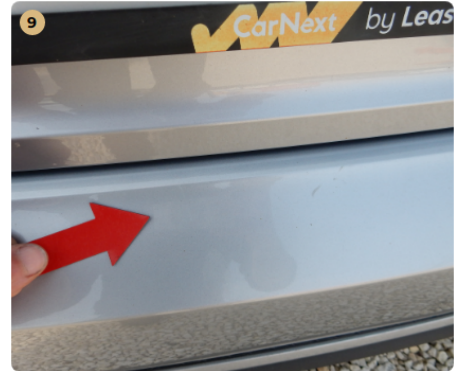
**Hátsó lökhárító**

Karcolás

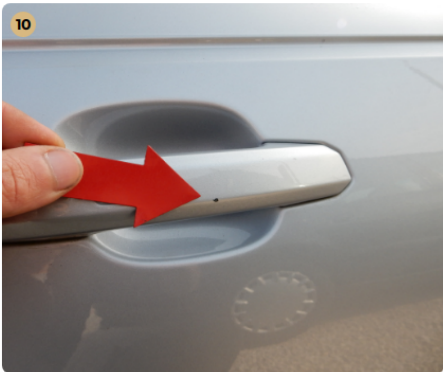
**jobb hátsó ajtó**

Kavicsnyom

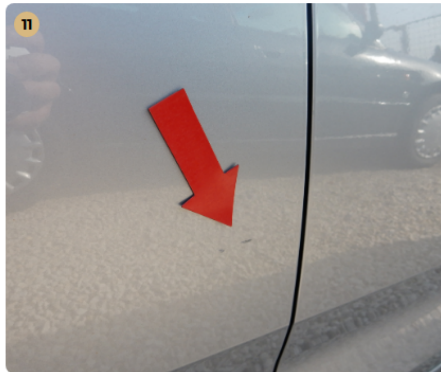
**jobb hátsó ajtó**

Apró sérülés

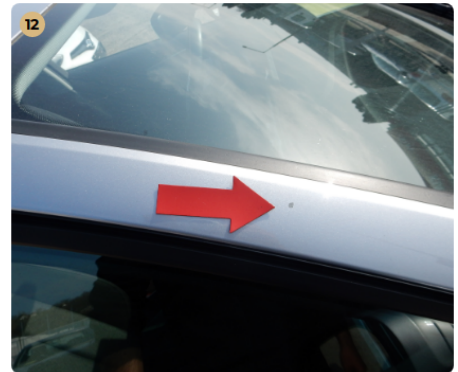
**tető**

Kavicsnyom

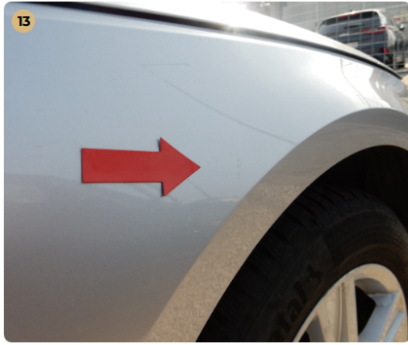
! jobb első sárvédő

Kisebb horzsolás

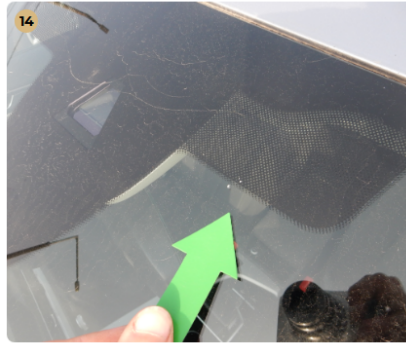
! első szélvédő

Kavicsnyomok
