Kia Niro Niro HEV 1.6 GDI LX DCT 77 kW

360 PONTOS ÁTVIZSGÁLÁS EREDMÉNYE

Állapotfelmérés dátuma	2024. 04. 09.	Állapotfelmérő cég neve	Net Mobilitas Zrt.
Székhely	1055 Budapest, Honvéd utca 20. Adószám		25575251-2-41.

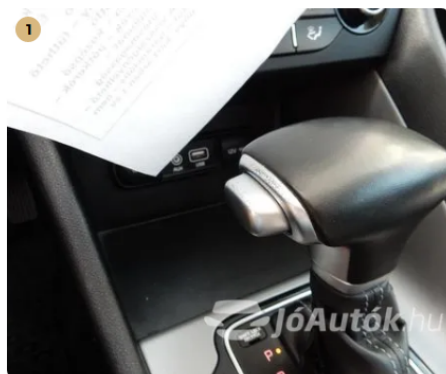
⚠ Kopás a váltógombon

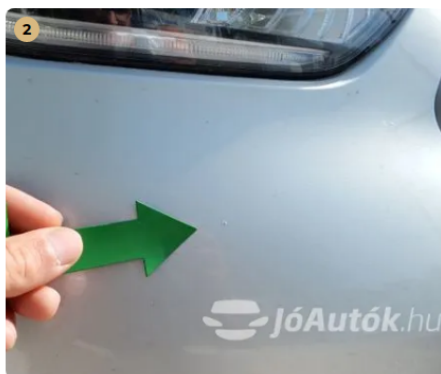
⚠ Kavicsnyomok a lökhárítón

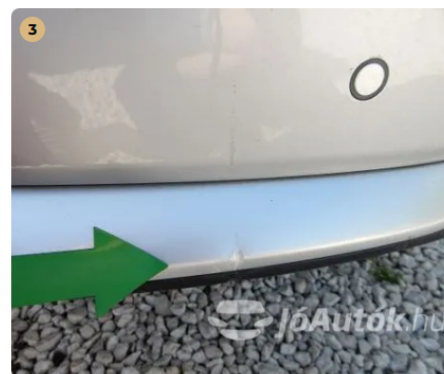
⚠ Kiseb sérülés a hátsó lökhárítón

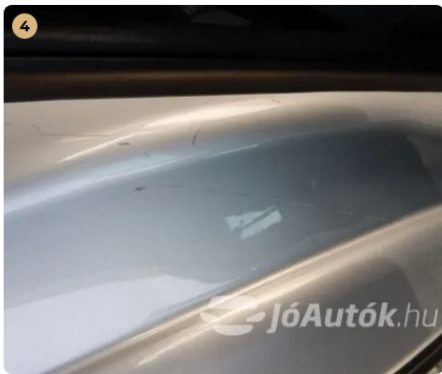
Karcok a hátsó kerékjáratnál
