Nissan 116 LEAF Acenta 40kWh (Automata) THM 5,9%-tól! -
EDITION - Mo-i - 1.TULAJ - GYÖNGYHÁZ FÉNYEZÉS! 110 kW

Gyártási év:	2018. 01.	Első forgalomba helyezés:	-
Első hazai forgalomba helyezés:	2018. 01.	Műszaki érvényes:	2024. 01.
Alvászám:	000000000000000000	Rendszám:	-
Szín:	white	Szervízkönyv:	vezetett
Gyári kulcsok:	2 db	Másolt kulcsok:	- db

360 PONTOS ÁTVIZSGÁLÁS EREDMÉNYE

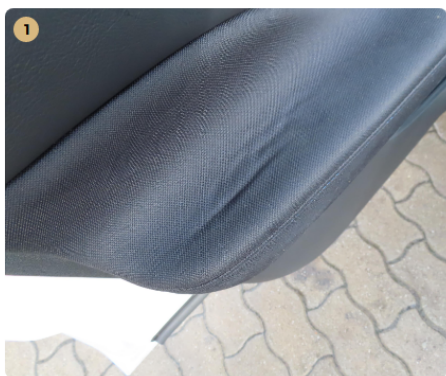
⚠ Bal első ajtókárpit

Ki van kopva
