Peugeot 308 308 1.6 BlueHDi Active 33.000KM! 73 kW

360 PONTOS ÁTVIZSGÁLÁS EREDMÉNYE

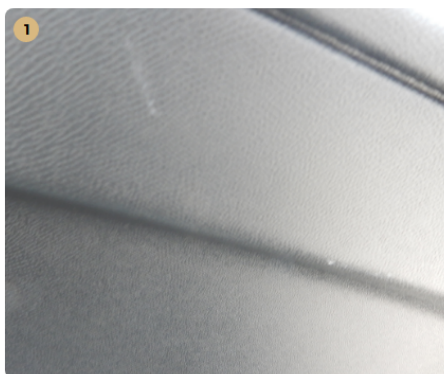
! bal első üléskárpit

Karc a burkolaton

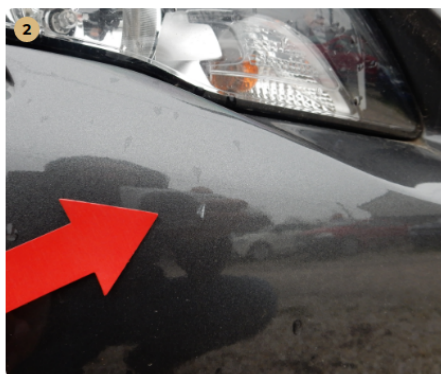
! első lökhárító

Kisebbs horzsolás

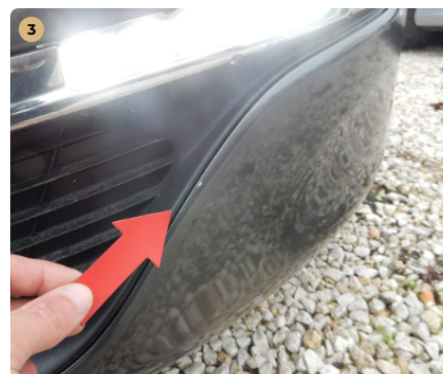
! első lökhárító

Kavicsnyom

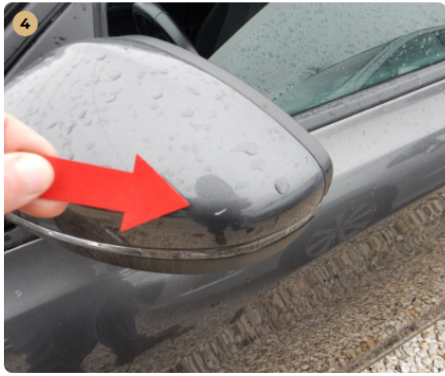
⚠ **bal első ajtó**

Karc a tükrön

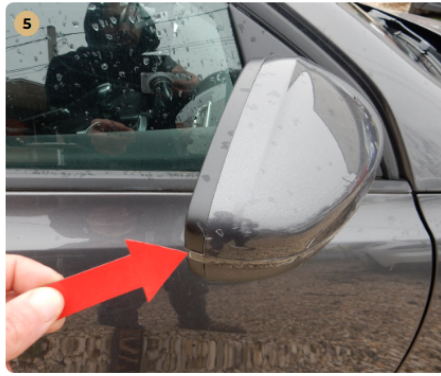
⚠ **jobb első ajtó**

Kisebb sérülés a tükrön
