Fiat Tipo 1.4 16V Lounge, 4 ajtó, 6 fokozatú manuális/kézi váltó 70 kW

- 360 pontos állapotfelmérésen átesett jármű
- JóAutók.hu független műszaki szakértője által átvizsgálva
- Minden említésre méltó eltérés képpel és szöveggel dokumentálva
- Akár 3 év garanciával

360 PONTOS ÁTVIZSGÁLÁS EREDMÉNYE

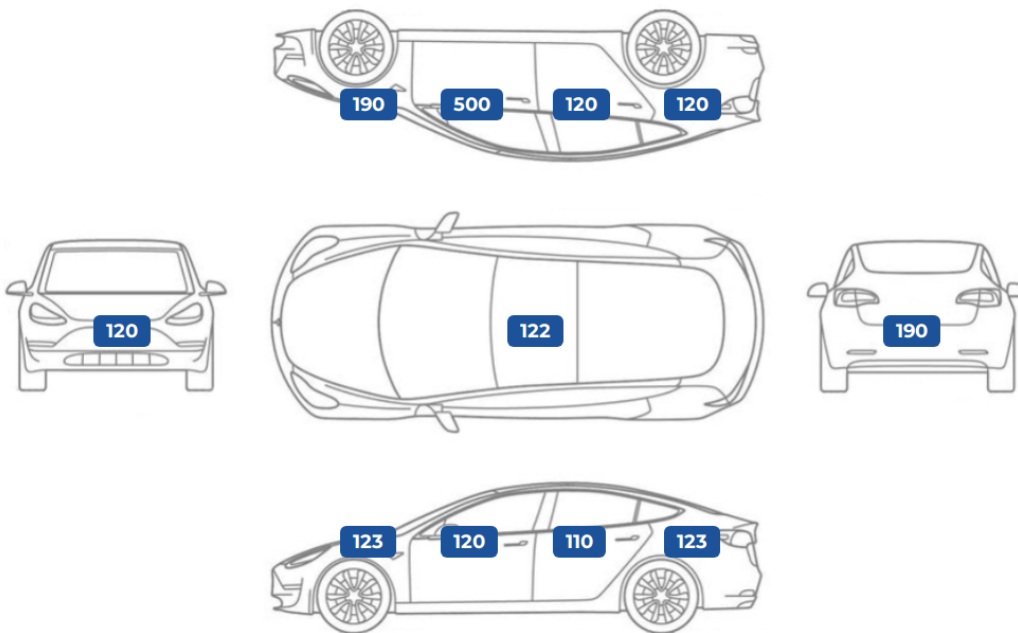
Karosszéria festékvastagság (mikrométerben)

Külső karosszéria elemek:	Korának és futásának megfelelő. A festékmérés során eltérő mértéket találtam. Az autó karosszéria elemein nem szakszerű javítások nyomai láthatók.
Kárpitozás és belső burkolatok:	Korának és futásának megfelelő. Az autó utastere normál, korának megfelelő. Műszerfal normál állapotú.
Felnik:	Futásának megfelelő. Könnyűfém felni nem gyári. Könnyűfém felni nem karcos.

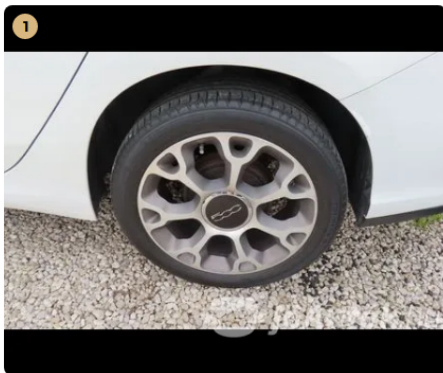
1 **gumiabroncsok**
enyhén repedezettek

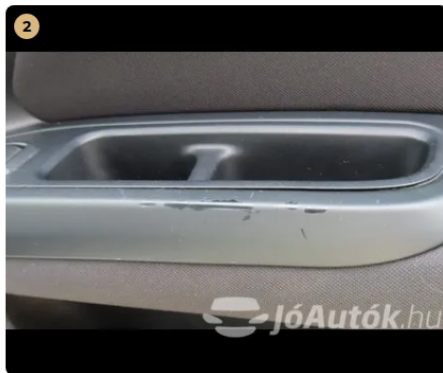
2 **vezető oldali ajtó kárpit**
kopott

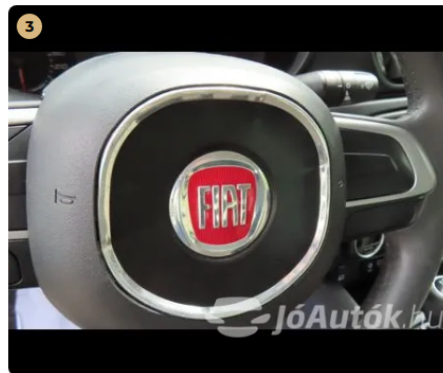
3 **kormány közép**
be van horpadva

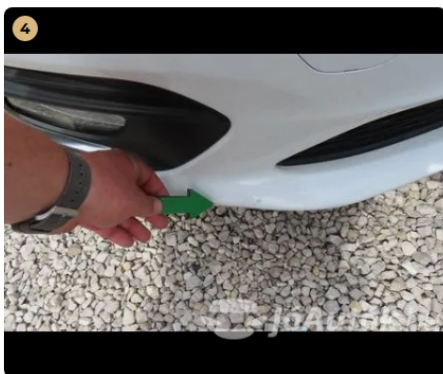
4 **első vészharító**
kavics sérülések

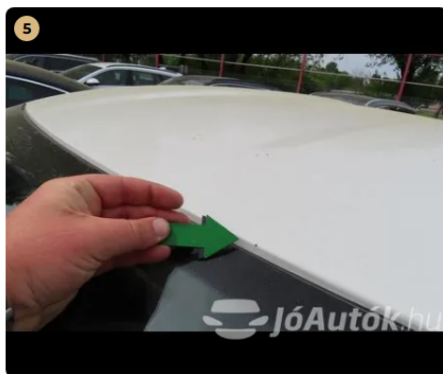
5 **tető**
kavics sérülés, enyhén korrodált

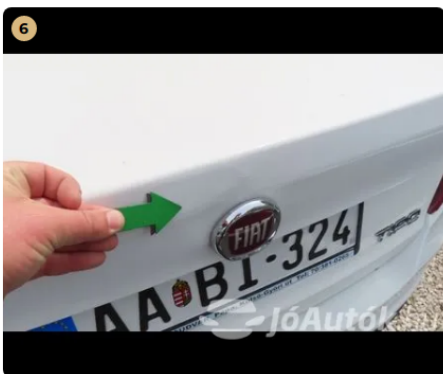
6 **csomagter ajtó**
javítás nyomai láthatóak, fénysérülés, festég vastagság több elemen is a megengedettől magasabb

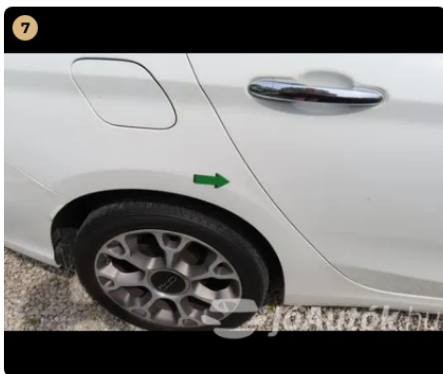
7 **jobb hátsó sárvédő**
horpadás

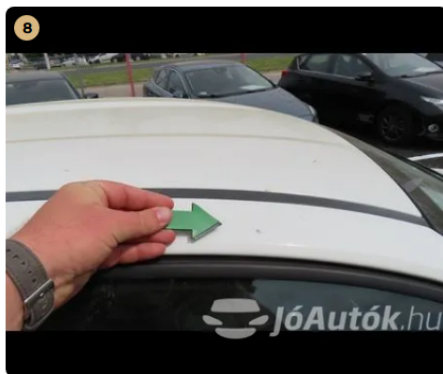
8 **jobb oldali A oszlop**
fénysérülés
