## Hyundai i40 1.7 CRDi LP Premium 85 kW

Évjárat  
2015. 05.Teljesítmény  
85 kW (116LE)Kilométeróra állás  
153 000 kmÜzemanyag  
DízelSebességváltó  
Manuális / kézi

# 360 PONTOS ÁTVIZSGÁLÁS EREDMÉNYE

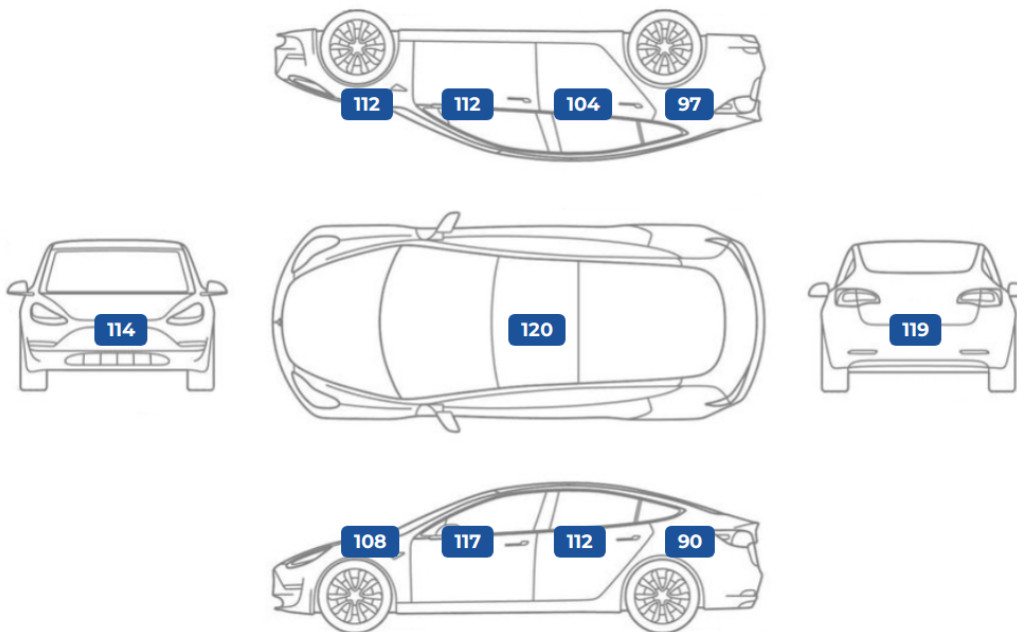
## Karosszéria festékvastagság (mikrométerben)

Szakvélemény: A mért értékek alaján eredeti fényezésű gépkocsi.

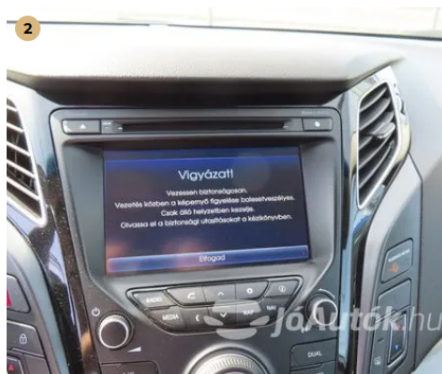
✓ **Elektromos berendezések**  
Műszerfénnyek megfelelően működnek. -

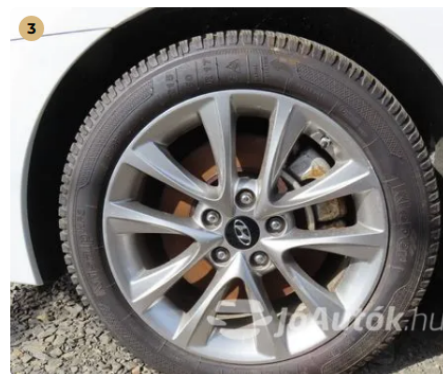
✓ **Felnik**  
Könnyűfém felni gyári. -

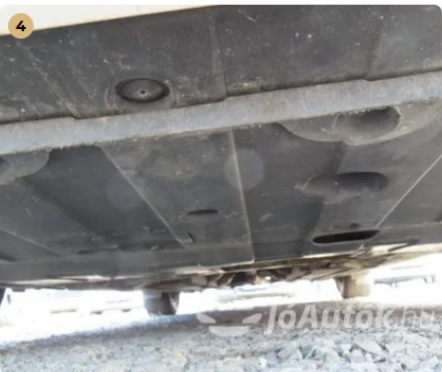
✓ **Futómű**  
A gumiharangokon szakadás, repedés nem látható. -

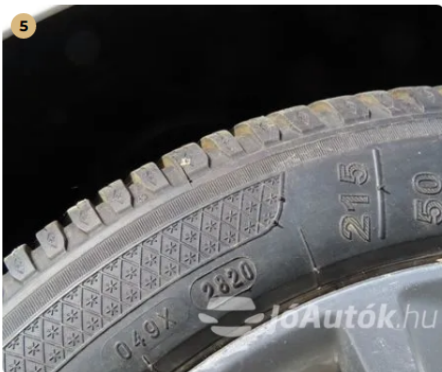
✓ **Gumiabroncsok**  
A gumiabroncsok odalfala nem repedett. -

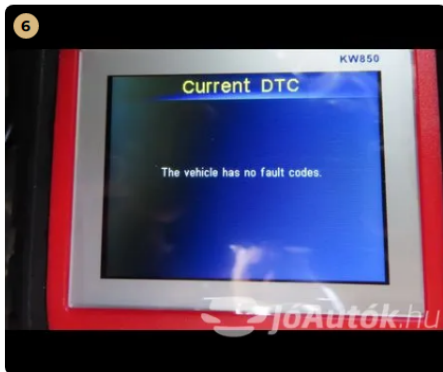
✓ **Hibakód kiolvasása**  
Számítógépes kiolvasás során nem találtam hibát. -

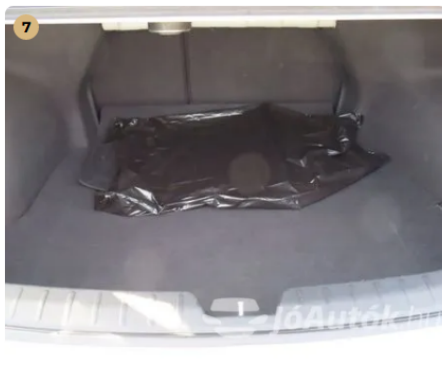
✓ **Kárpitozás és belső burkolatok**  
Csomagtartó kifogástalan állapotú. -

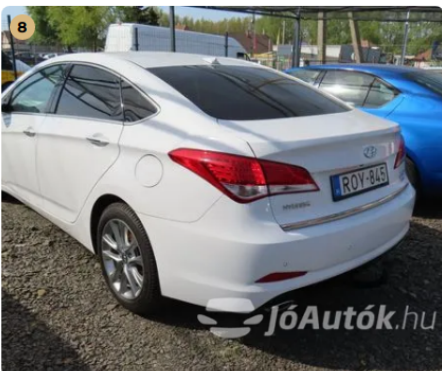
✓ **Külső karosszéria elemek**  
Műanyag lökhárítók szemrevételezés alapján javításra utaló nyom nem látható. -

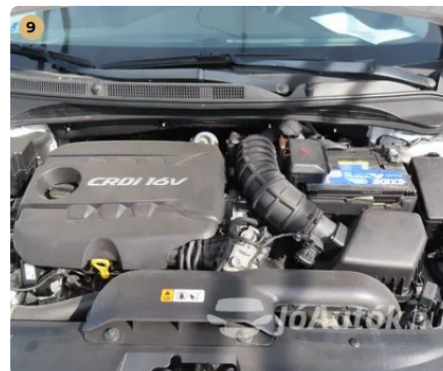
✓ **Motor**  
Motortérben olajfolyás nem látható. -
