Opel Combo Combo Van 1.4 T CNG L1H1 2.4t E6 88 kW

Évjárat 2015. 02.	Teljesítmény 88 kW (120LE)	Kilométeróra állás 109 922 km	Üzemanyag LPG (benzin + autógáz...)	Sebességváltó Manuális/kézi
----------------------	-------------------------------	----------------------------------	--	--------------------------------

- 360 pontos állapotfelmérésen átesett jármű
- JóAutók.hu független műszaki szakértője által átvizsgálva
- Minden említésre méltó eltérés képpel és szöveggel dokumentálva
- Akár 3 év garanciával

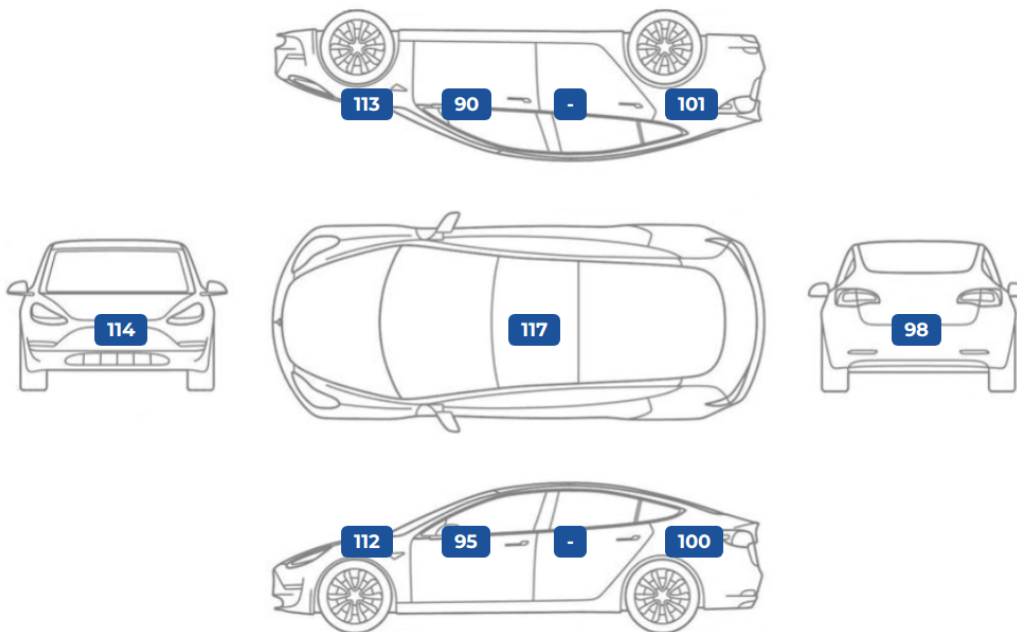
Karosszéria festékvastagság (mikrométerben)

Szakvélemény: A mért értékek alapján eredeti fényezésű gépkocsi.

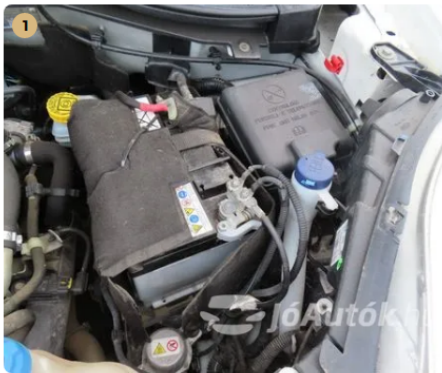
gyári akksi

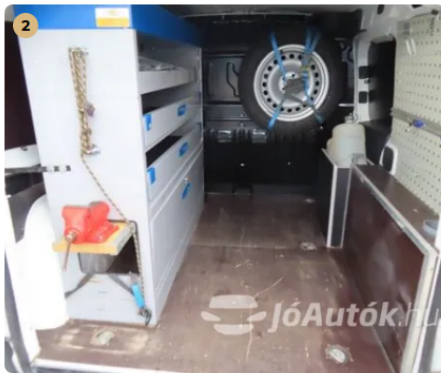
felszerelt raktér

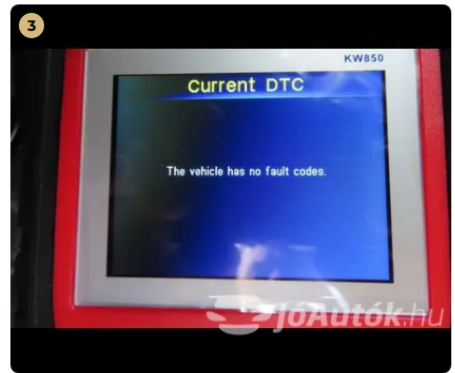
nincs hiba

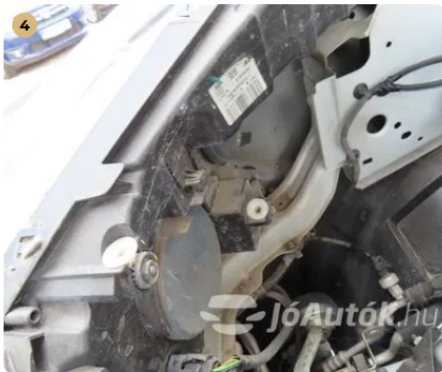
gyári lámpák

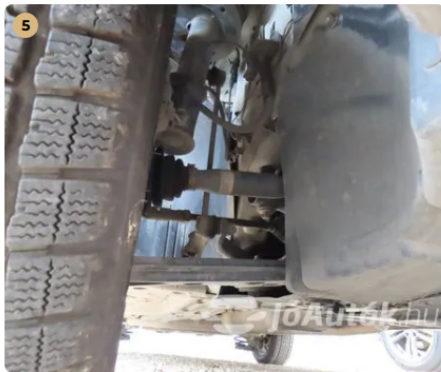
száraz fétengelyek

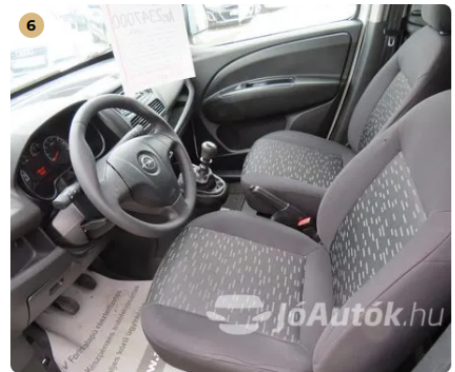
újszerű belső tér

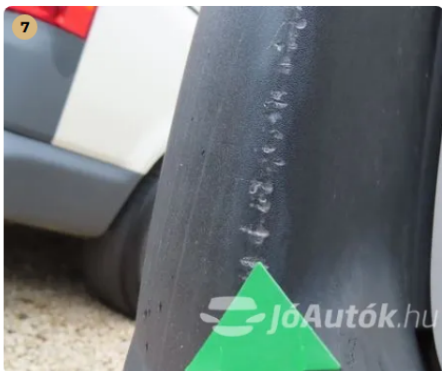
hátsó lökhárító karcos

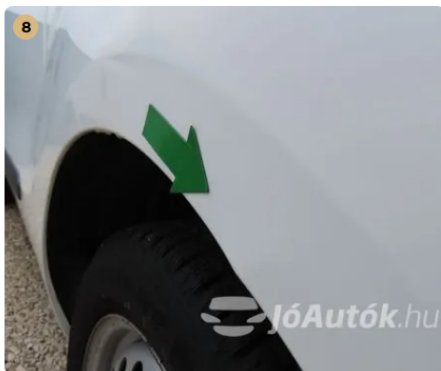
jobb hátsó sárvédőn kisebb nyomás

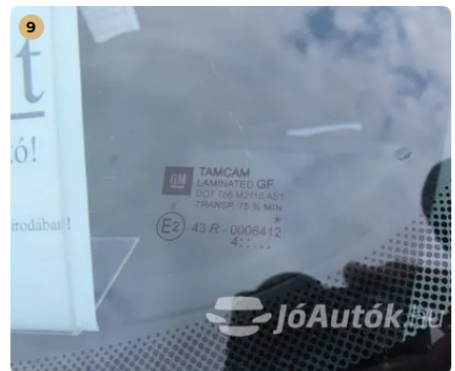
gyári üvegek

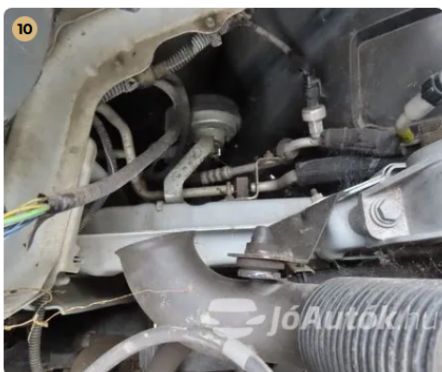
sérülésmentes nyűlványok
