Hyundai i40 Egyéb 85 kW

Évjárat
2015. 03.Teljesítmény
85 kW (116LE)Kilométeróra állás
90 193 kmÜzemanyag
DízelSebességváltó
Manuális/kézi

360 PONTOS ÁTVIZSGÁLÁS EREDMÉNYE

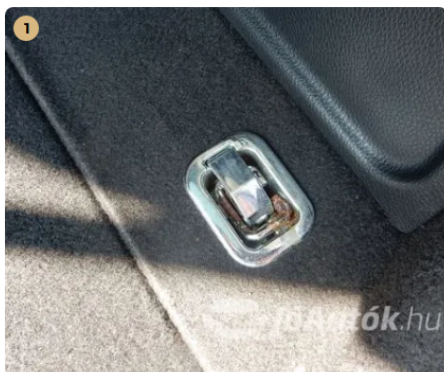
⚠ Korrózió a rakományrögzítőn

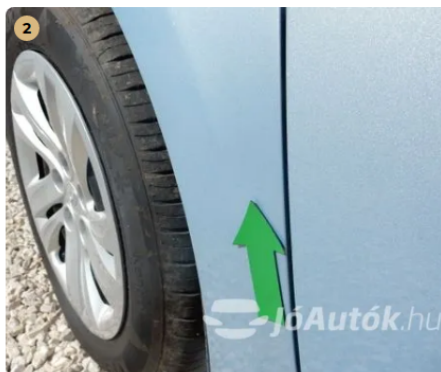
⚠ Apró horpadás a bal első sárvédőn

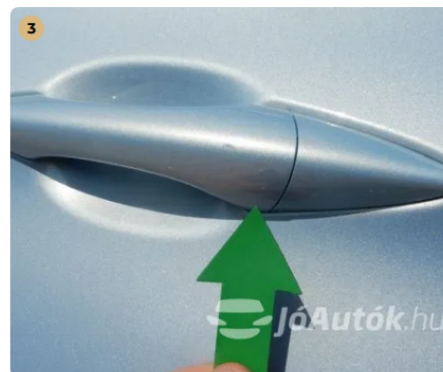
⚠ Horzsolás a bal első kilincsen

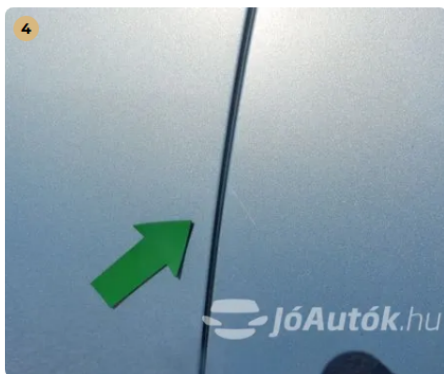
⚠ Karcolás a bal első-hátsó ajtón

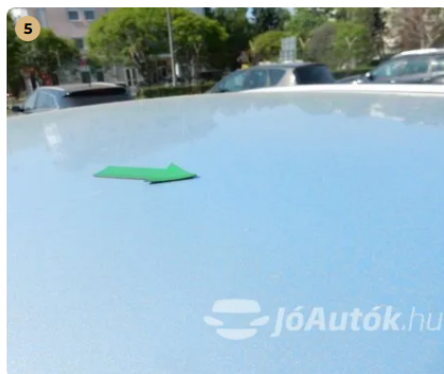
⚠ Apró horpadás a tetőn

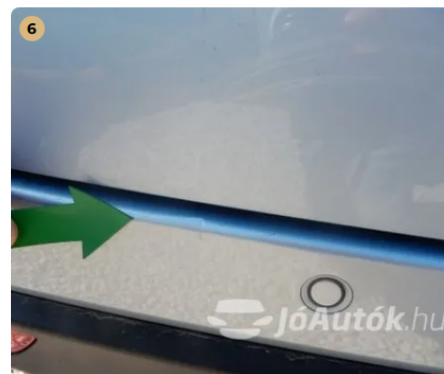
⚠ Apró hibák a fényezésen a hátsó lökhárítón

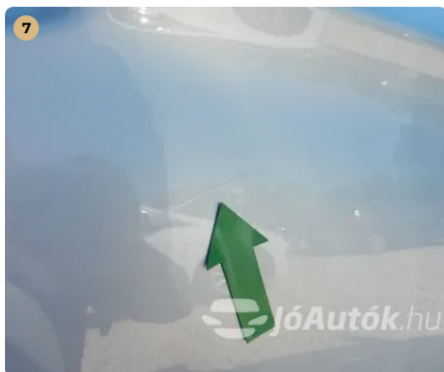
⚠ Karc a jobb hátsó ajtón

Ecsetelővel javítva

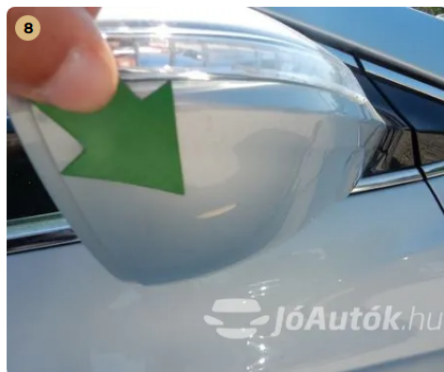
⚠ Horzsolás a jobb oldali tükrön
