## Honda Civic Civic 1.6 Elegance 92 kW

Évjárat  
2013. 01.Teljesítmény  
92 kW (125LE)Kilométeróra állás  
129 827 kmÜzemanyag  
BenzinSebességváltó  
Manuális/kézi

## 360 PONTOS ÁTVIZSGÁLÁS EREDMÉNYE

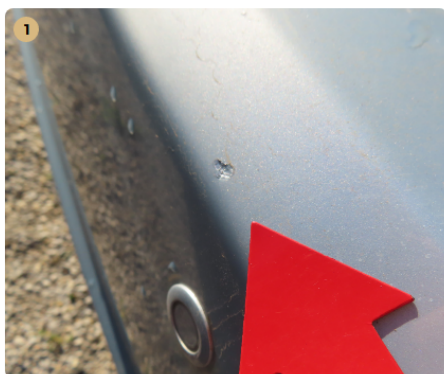
hátsó lökhárító

Fénysérülés

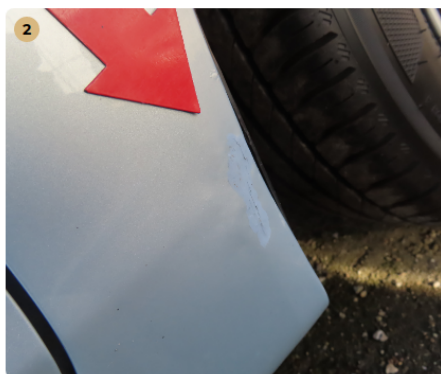
jobb első sárvédő

Fénysérülés
