## BMW 320 320d Advantage Aut., 5 ajtó, 8 fokozatú tiptronic váltó 140 kW

Évjárat  
2019. 01.Teljesítmény  
140 kW (190LE)Kilométeróra állás  
104 582 kmÜzemanyag  
DízelSebességváltó  
Tiptronic

## MEGJEGYZÉSEK

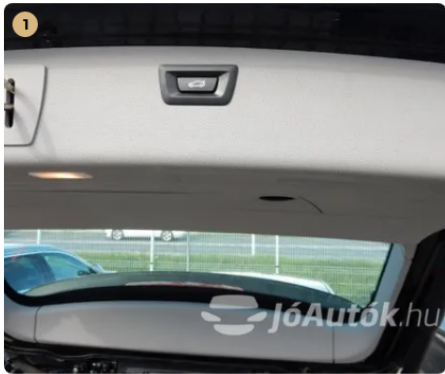
✔ Elektromos csomagterajtó

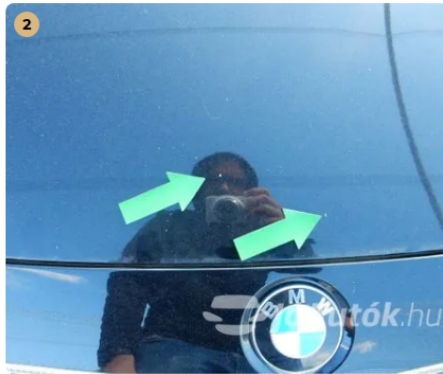
⚠ Kavicsnyomok a motorháztetőn

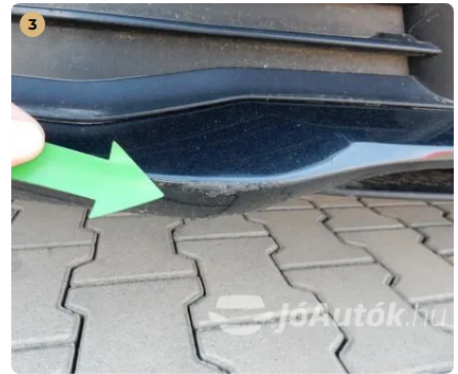
⚠ Horzsolás az első lökhárítón

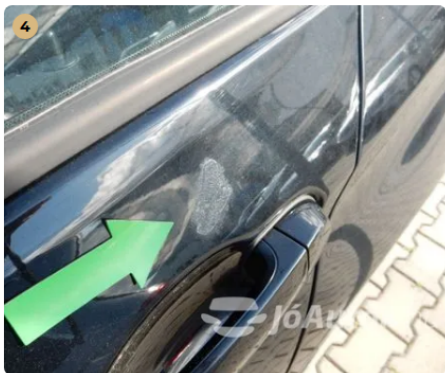
⚠ Bal első ajtón kisebb sérülés

Nem szakszerűen javítva

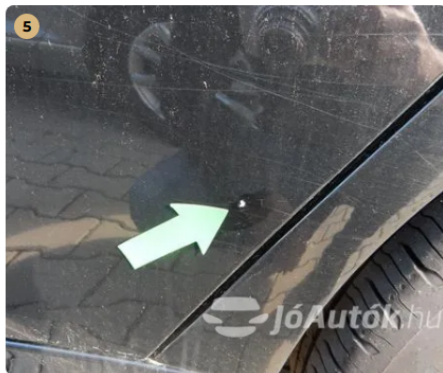
⚠ Bal hátsó ajtón apró sérülés

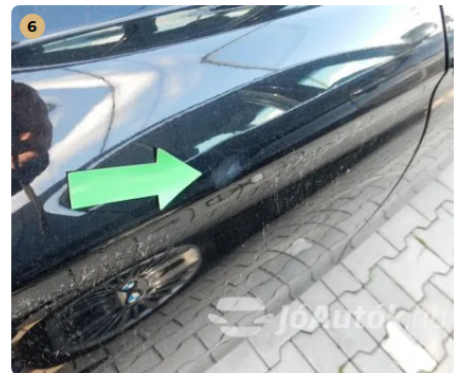
⚠ Jobb hátsó ajtón kisebb sérülés

Nem szakszerűen javítva

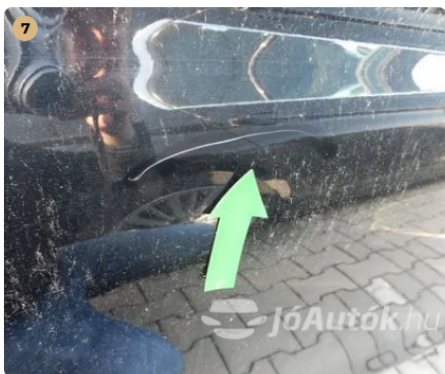
⚠ Karc a jobb hátsó ajtón

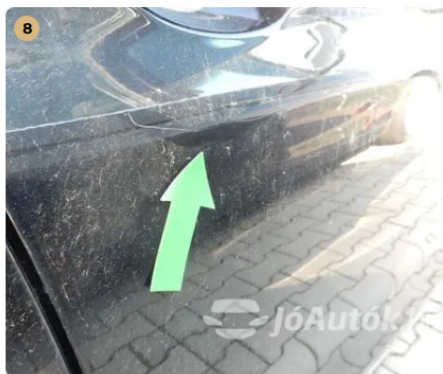
⚠ Karc a jobb első ajtón

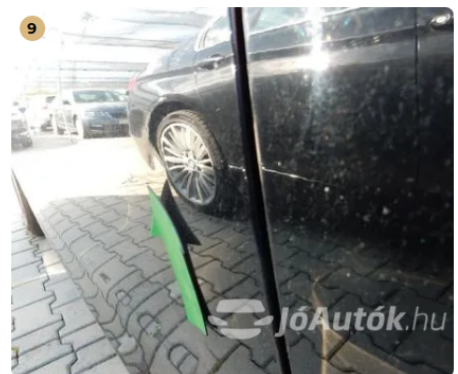
⚠ Kiseb horpadás a jobb hátsó ajtón
