Nissan NV200 1.6 Kombi (7 sz.) 81 kW

Évjárat 2014. 09.	Teljesítmény 81 kW (109LE)	Kilométeróra állás 209 000 km	Üzemanyag Benzin	Sebességváltó Manuális / kézi
----------------------	-------------------------------	----------------------------------	---------------------	----------------------------------

360 PONTOS ÁTVIZSGÁLÁS EREDMÉNYE

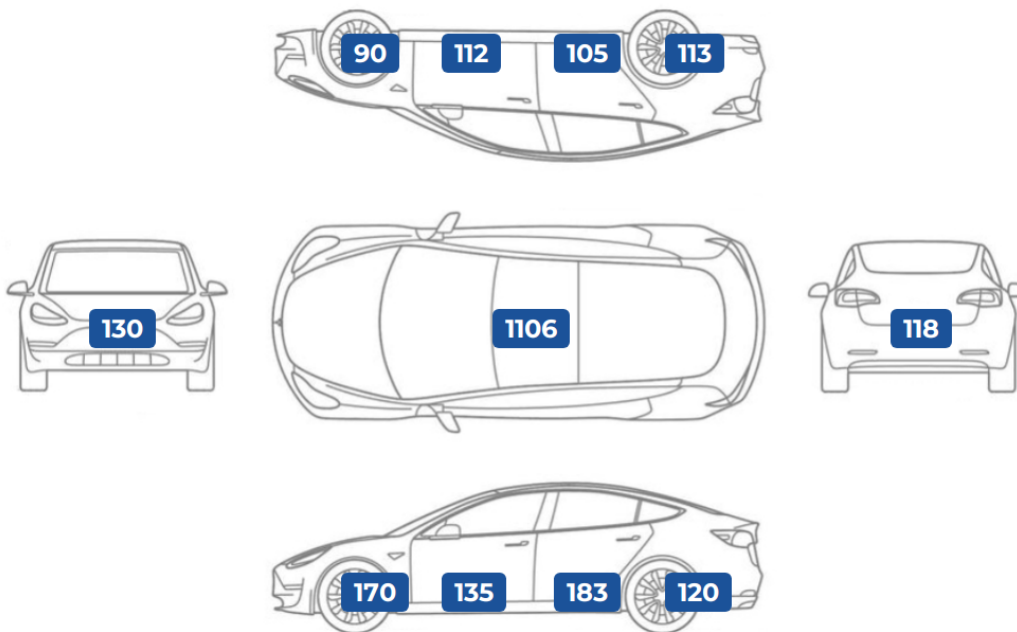
Karosszéria festékvastagság (mikrométerben)

Szakvélemény: Az autó karosszériaelemeinek festékvastagság-értékei néhány kivételtől eltekintve a gyári kategóriába esnek.

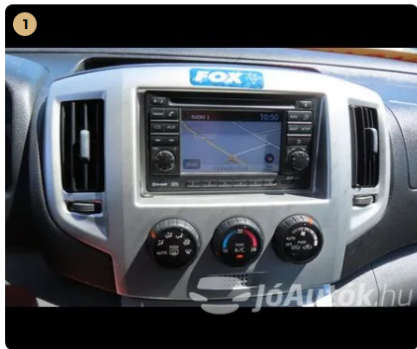
- 1 **Elektromos berendezések**
Műszeralfények megfelelően működnek.

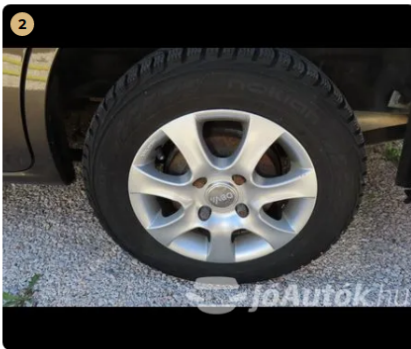
- 2 **Gumiabroncsok**
A gumiabroncsok odalfala nem repedezett. téli gumiabroncsok jó állapotúak

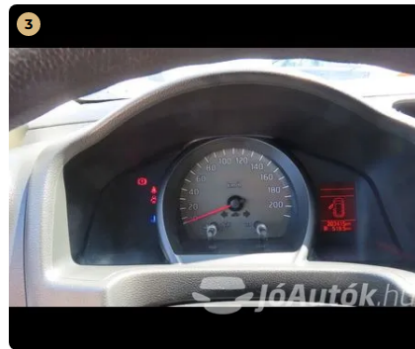
Hibakód kiolvasás:	A hibakód kiolvasás az elvárt eredményeket hozta.. Az autó beindítását követően kontrollámpa a műszerfalon világít.	3

- 3 **Hibakód kiolvasása**
Az autó beindítását követően kontrolllámpa a műszerfalon világít. légszák lámpa villog a műszerfalon

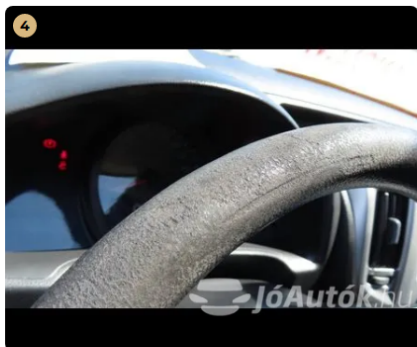
- 4 **Kárpitozás és belső burkolatok**
kopott és szennyezett

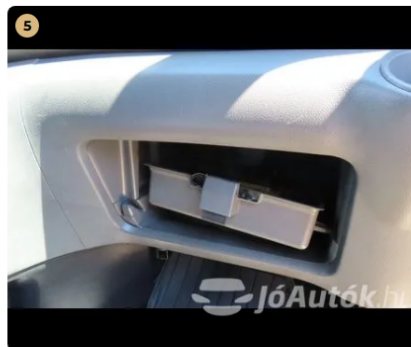
- 5 **Kárpitozás és belső burkolatok**
hiányzik

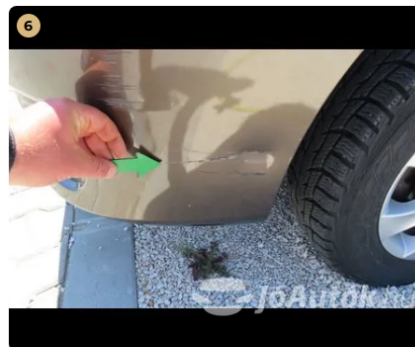
- 6 **Külső karosszéria elemek**
Az autó használatából eredő apró kavicsfelverődések, hajszal karcok láthatóak. első vészharítón horzsolás és kavics sérülések találhatók

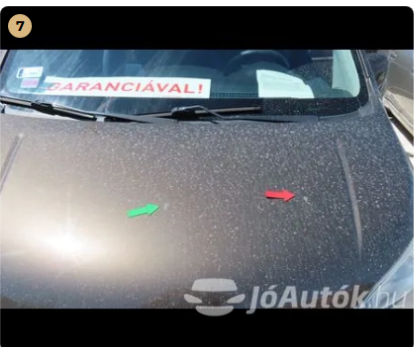
- 7 **Külső karosszéria elemek**
Az autó használatából eredő apró kavicsfelverődések, hajszal karcok láthatóak. motorháztetőn és a tetőn lakk hibák és kavics sérülések találhatók

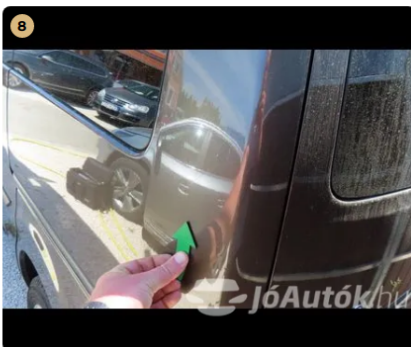
- 8 **Külső karosszéria elemek**
Az autó használatából eredő apró kavicsfelverődések, hajszal karcok láthatóak. járművön körbe apró csak esztétikai karcok, fénysérülések találhatók használatból eredően

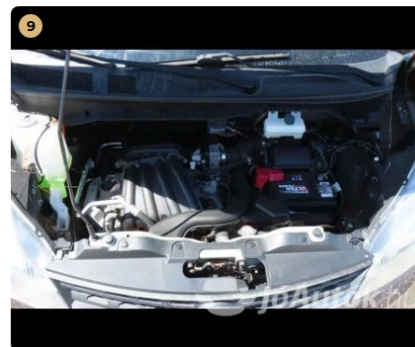
- 9 **Motor**
A motor poros, nem történt motortér mosás.

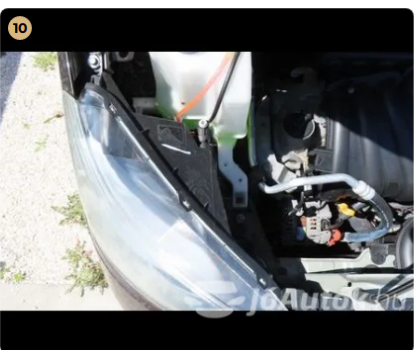
- 10 **Utascella és gyűrődő zónák**
A nyúlványokon külsérelmi nyomok nem találhatók.

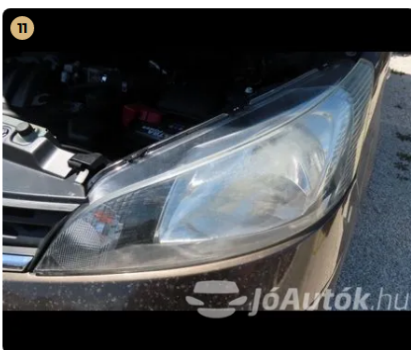
- 11 **Világítás**
Az első fényszórók be vannak mattulva. polírozást igényelnek
