## Renault Express 1.3 TCe Advance, 4 ajtó, 6 fokozatú manuális/kézi váltó 75 kW

# 360 PONTOS ÁTVIZSGÁLÁS EREDMÉNYE

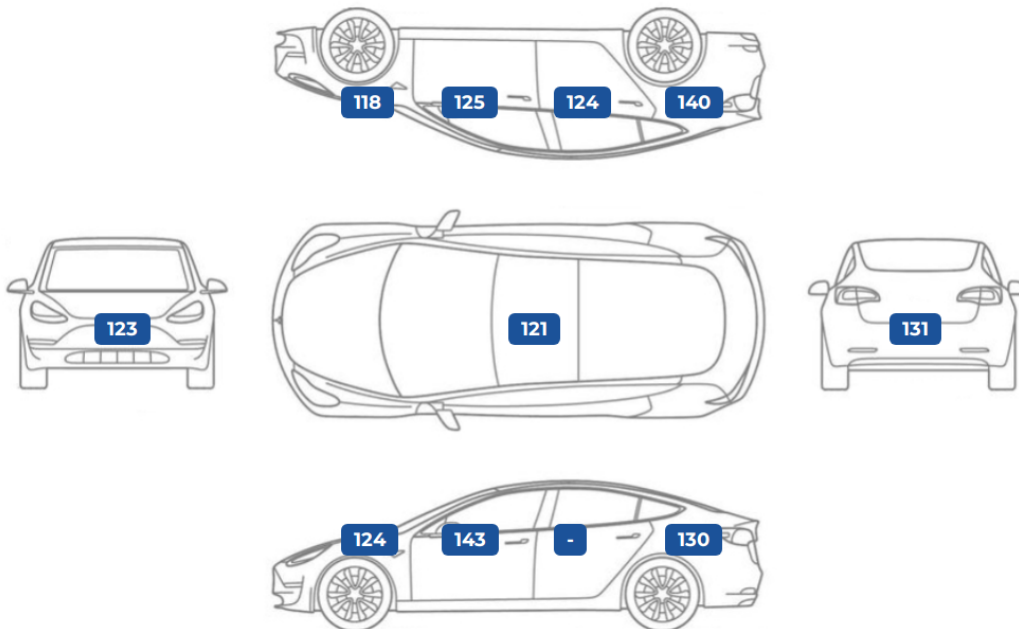
#### Karosszéria festékvastagság (mikrométerben)

Szakvélemény: A mért értékek alapján eredeti fényezésű gépkocsi.

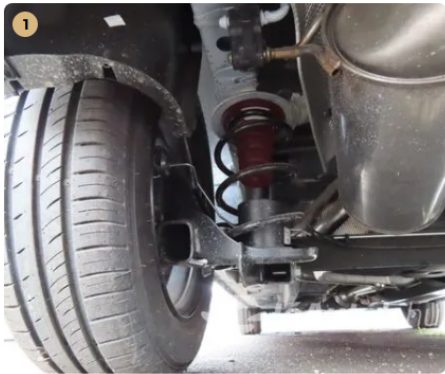
újszerű futómű

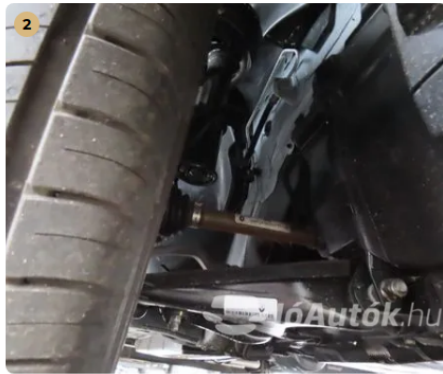
száraz lengéscsillapítók

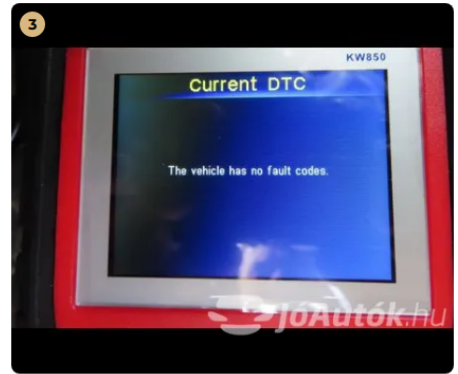
nincs hibakód

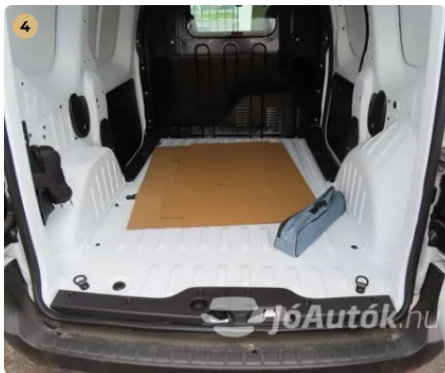
újszerű raktér

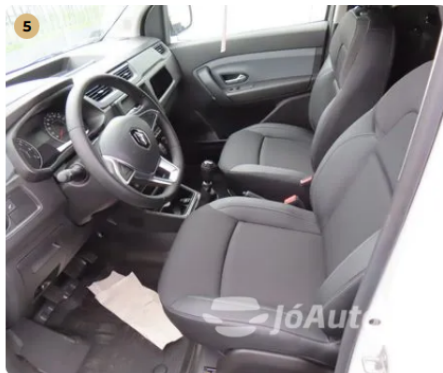
újszerű belső

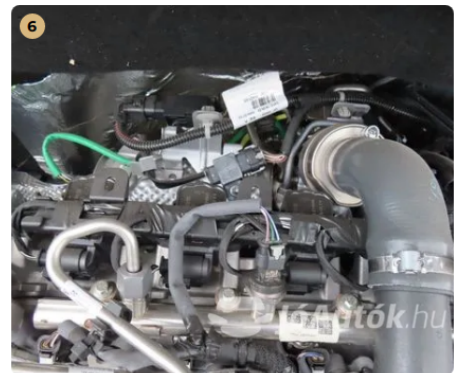
száraz motor

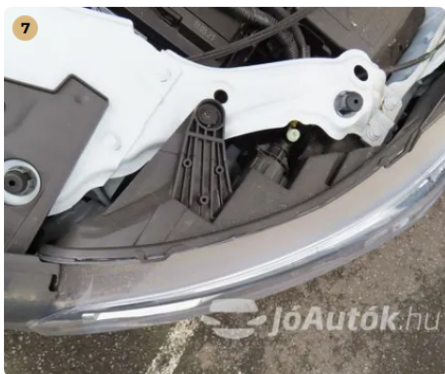
gyári lámpák
