MŰSZAKI ÁLLAPOTLAP

Skoda Fabia Combi 1.2 TSI Clever 81 kW

Évjárat
2016. 08.

Kilométeróra állás
153 400 km

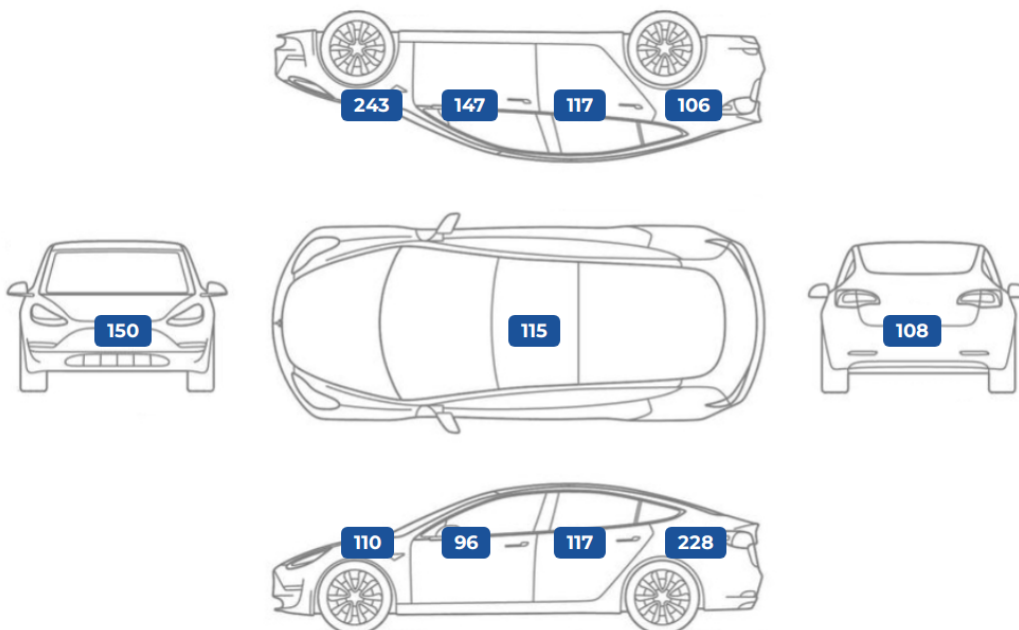
Karosszéria festékvastagság (mikrométerben)

Külső karosszéria elemek:	Korának és futásának megfelelő. A karosszériaelemek csavarjain megbontás jele nem látszik. A festékmérés során eltérő mértéket találtam.	5 - 6
Kárpitozás és belső burkolatok:	Korának és futásának megfelelő. Az autó utastere normál, korának megfelelő.	4
Felnik:	Futásának megfelelő. Disztárcsa gyári.

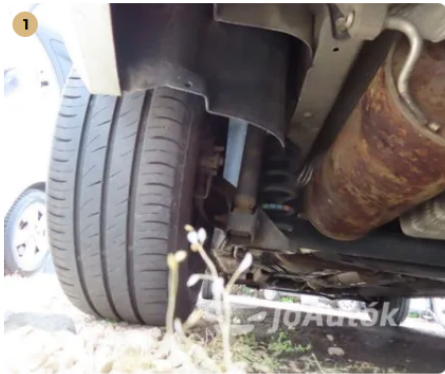
✓ száraz lengéscsillapítók

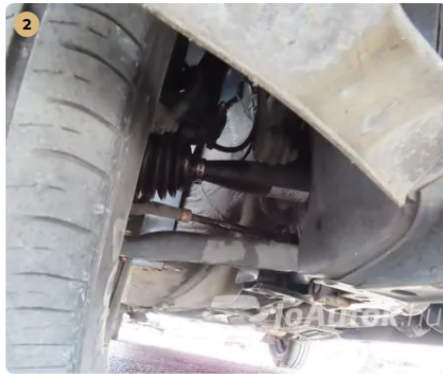
✓ porszáras féltengelyek

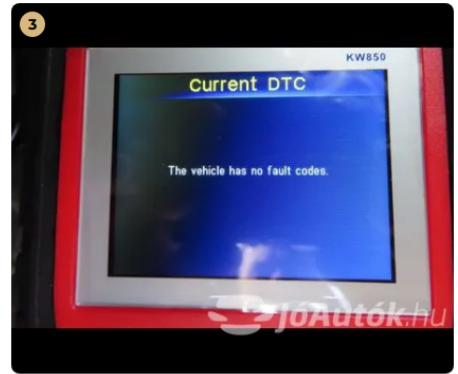
✓ nincs hibakód

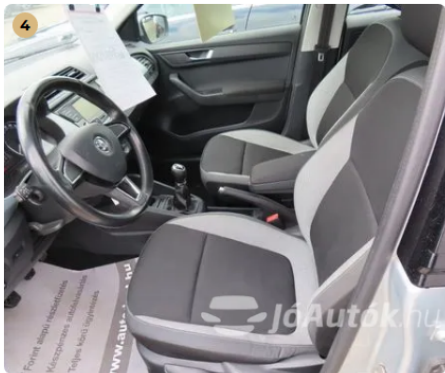
✓ megkímélt belső utastér

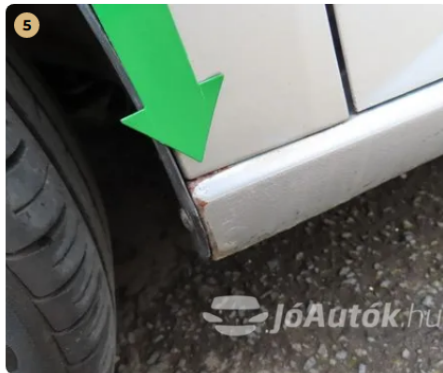
! bal első küszöb elején korrodáció

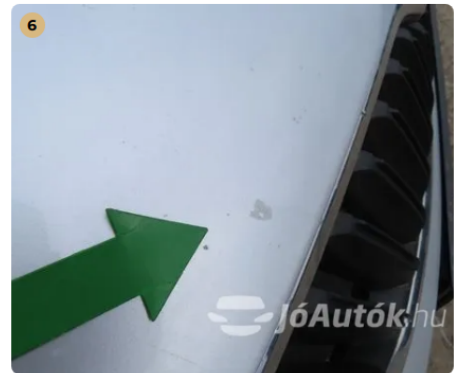
! motorház tetőn kavics leverődés

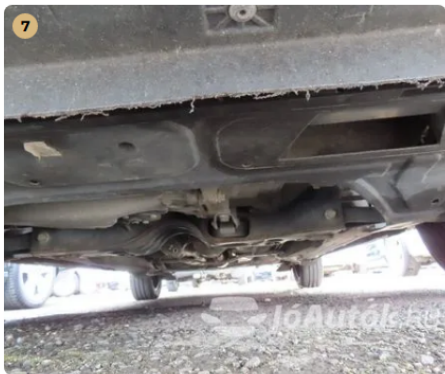
✓ nincs olajfolyás

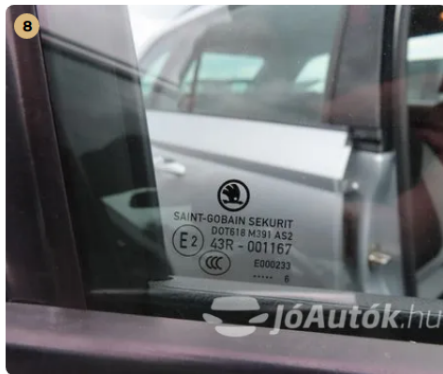
✓ gyári üvegek körbe

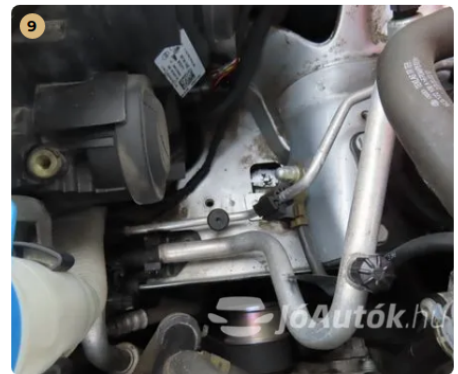
✓ gyári nyúlványok doblemezek

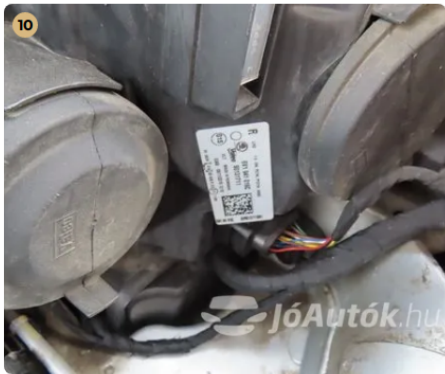
✓ gyári lámpák
