Fiat Dobló DOBLÓ Panorama 1.4 T-Jet Easy (7 személyes) THM 5,9%-tól! - Mo-i - EGYGAZDÁS - MÁRKASZERVIZES - SÉRÜLÉSMENTES! 88 kW

Évjárat
2020. 01.

Kilométeróra állás
74 221 km

360 PONTOS ÁTVIZSGÁLÁS EREDMÉNYE

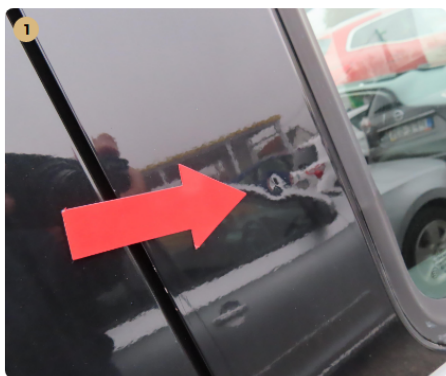
! JOBB ELSŐ AJTÓ KERETEN

APRÓ HORPADÁS
