Audi A6 A6 Avant 2.0 TDI ultra S-tronic 140 kW

360 PONTOS ÁTVIZSGÁLÁS EREDMÉNYE

Állapotfelmérés dátuma	2024. 03. 05.	Állapotfelmérő cég neve	Net Mobilitas Zrt.
Székhely	1055 Budapest, Honvéd utca 20.	Adószám	25575251-2-41.

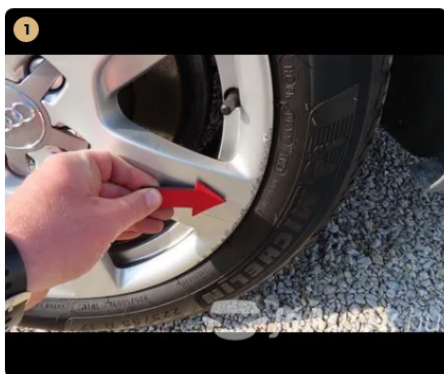
⚠ bal hátsó felni
apró horzsolás

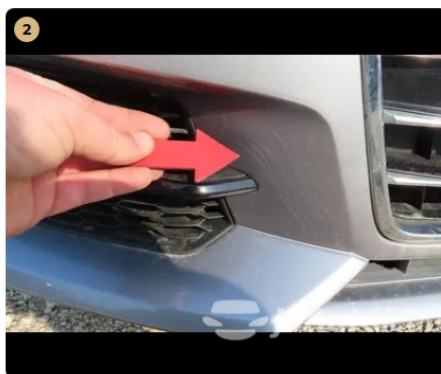
⚠ első vészháritó
karcos enyhén

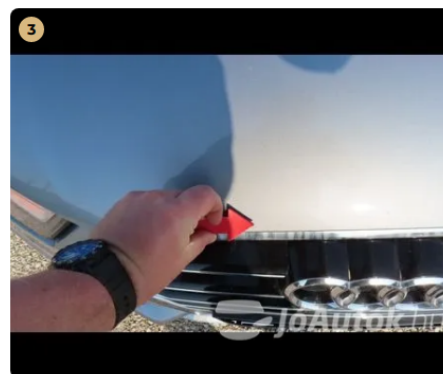
⚠ motorháztető
apró kavics sérülés

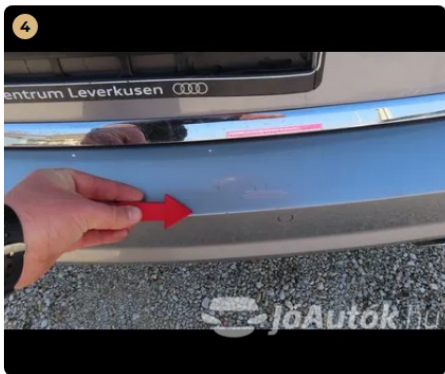
⚠ hátsó vészharító

apró fény sérülések
