Mitsubishi Outlander OUTLANDER 2.2 DI-D Instyle Premium 4WD (Automata) 7 személyes. vezetett szervizkönyves. 1 tulaj. leinformálható 110 kW

Évjárat
2016. 12.

Kilométeróra állás
168 795 km

360 PONTOS ÁTVIZSGÁLÁS EREDMÉNYE

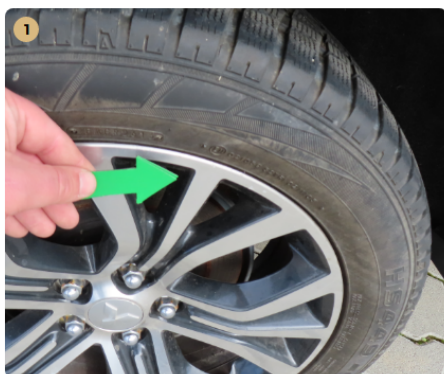
! bal első felni

horzsolt

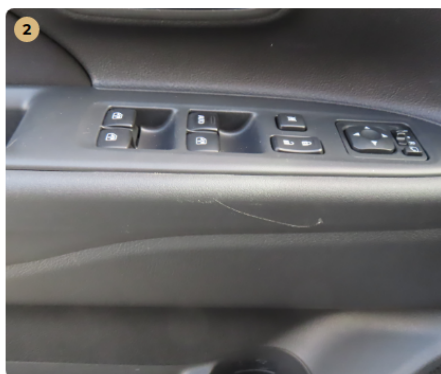
! bal első ajtókárpit

karcos

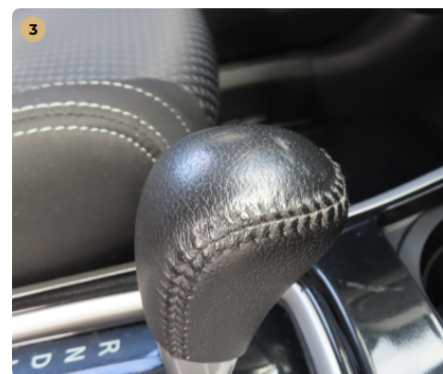
! műszerfal

váltógomb, műszerfal enyhén karcos, kopott

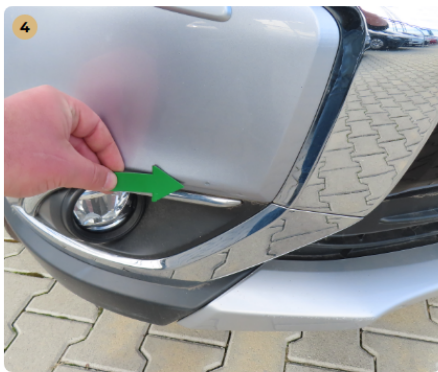
! első lökhárító
kavics sérülések, horzsolás

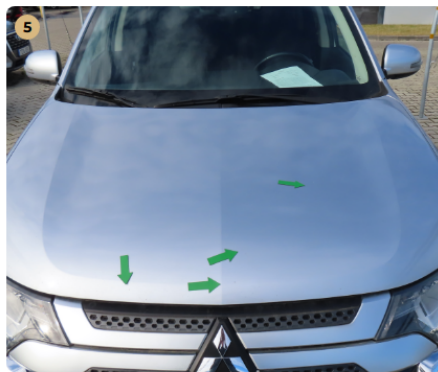
! motorháztető
kavics sérülések

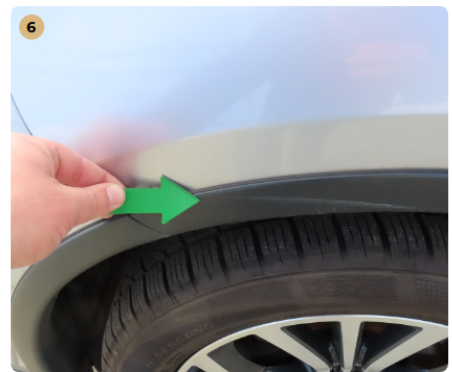
! bal első sárvédő
díszléc horzsolás

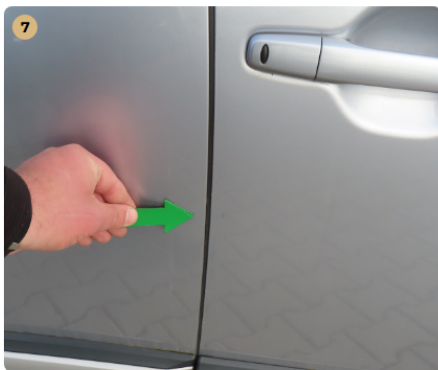
! jobb első ajtó
fény sérülés

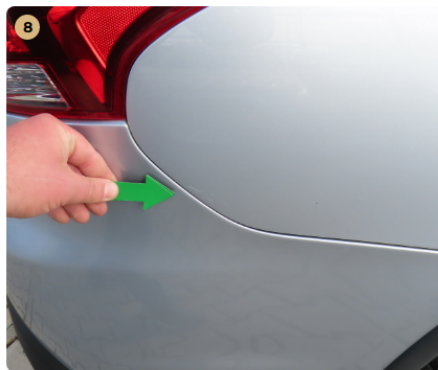
! jobb hátsó sárvédő
horzsolás

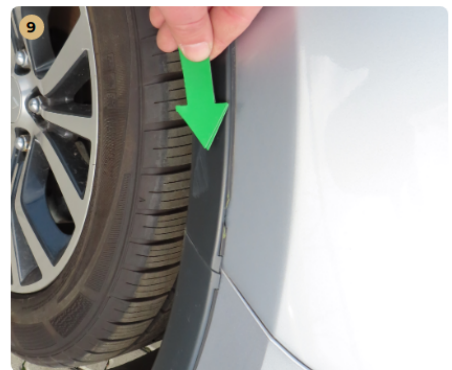
! jobb első sárvédő
díszléc horzsolás
