Skoda Octavia Octavia 1.4 TSI Ambition 103 kW

360 PONTOS ÁTVIZSGÁLÁS EREDMÉNYE

Állapotfelmérés dátuma	2024. 02. 28.	Állapotfelmérő cég neve	Net Mobilitas Zrt.
Székhely	1055 Budapest, Honvéd utca 20. Adószám		25575251-2-41.

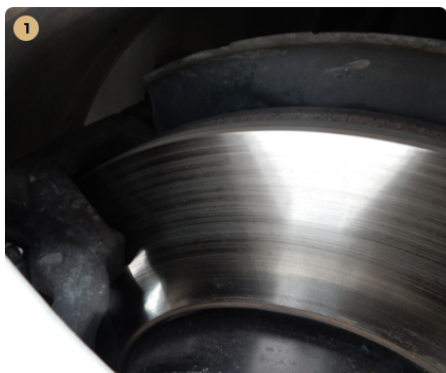
1 bal első féktárcsa

Első féktárcsák kopottak

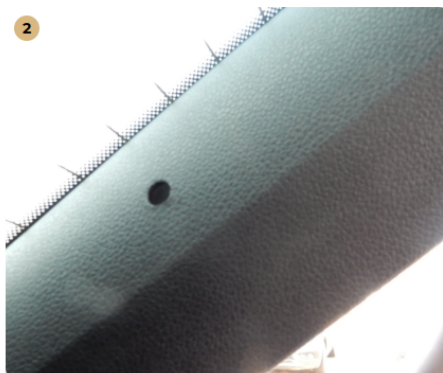
2 Csomagtartó

Kalaptartó fül hiányzik

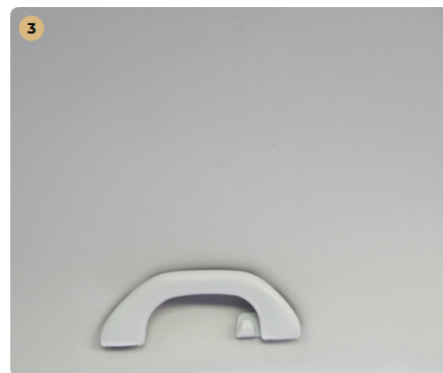
3 bal első üléskárpit

Minimális szennyeződés

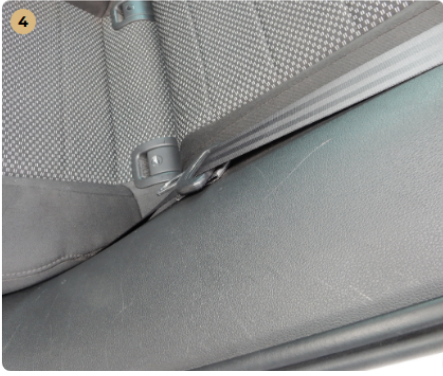
4 bal hátsó üléskárpit
Karcok a burkolaton

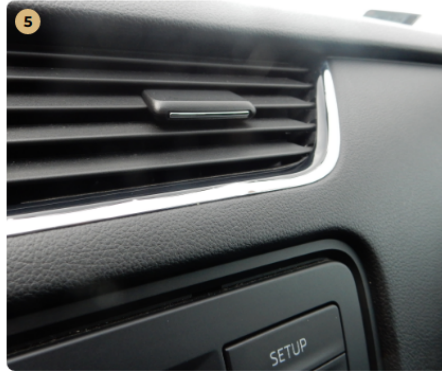
5 műszerfal
Króm leválás

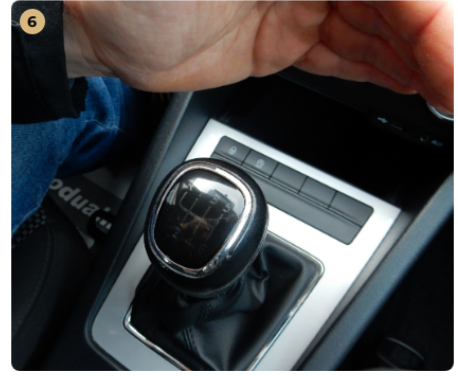
6 műszerfal
Váltógomb kopott

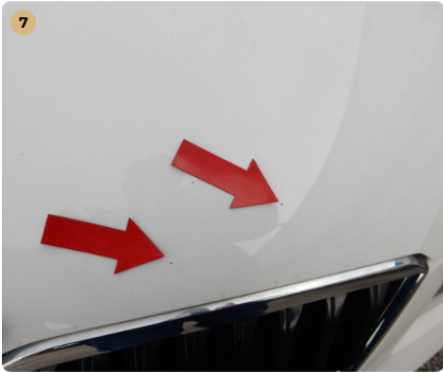
7 motorháztető
Több apró kavicsnyom

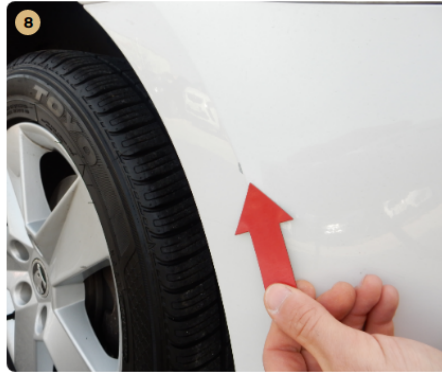
8 első lökhárító
Horzsolás

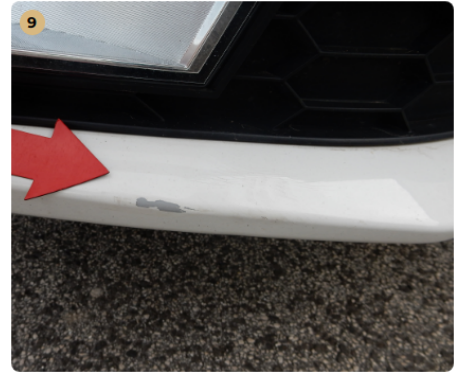
9 első lökhárító
Kisebb sérülés

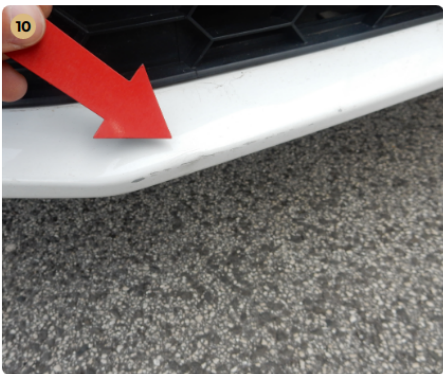
10 első lökhárító
Kisebb sérülés

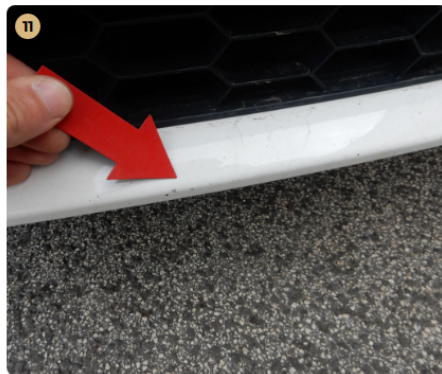
11 első lökhárító
Több kisebb kavicsnyom

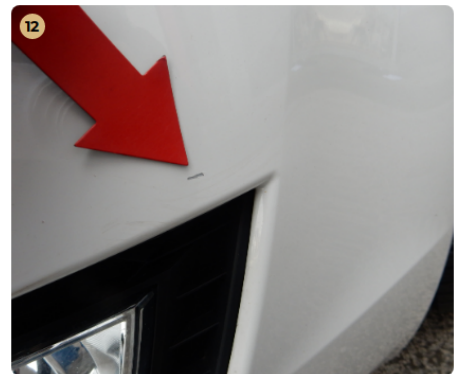
12 első lökhárító
Kisebb horzsolás

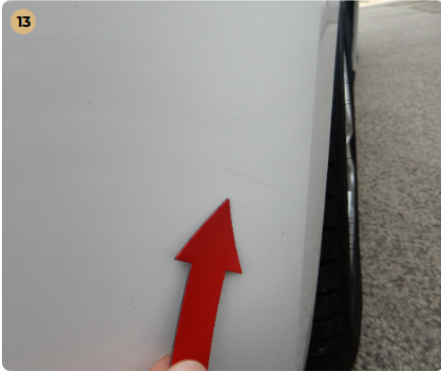
! bal első sárvédő

Karc

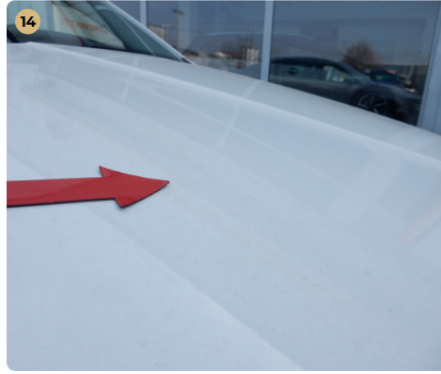
! motorháztető

Kisebb horpadás

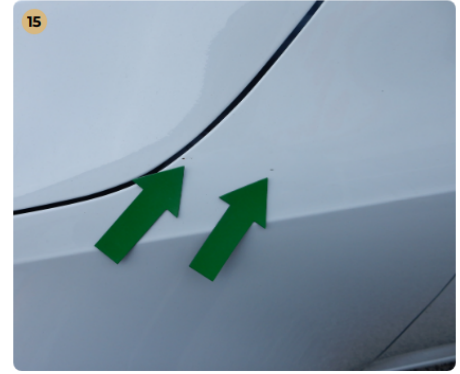
! bal első sárvédő

Kavicsnyomok

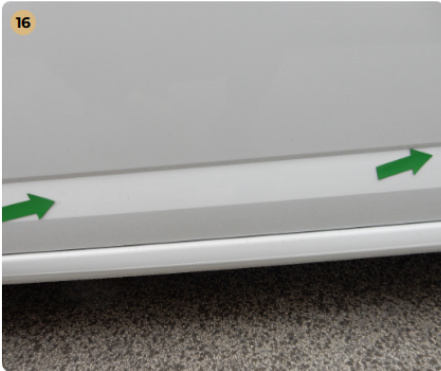
! bal első ajtó

Kavicsnyomok

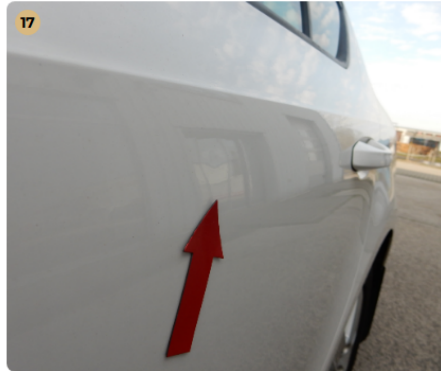
! bal hátsó ajtó

Kisebb horpadás

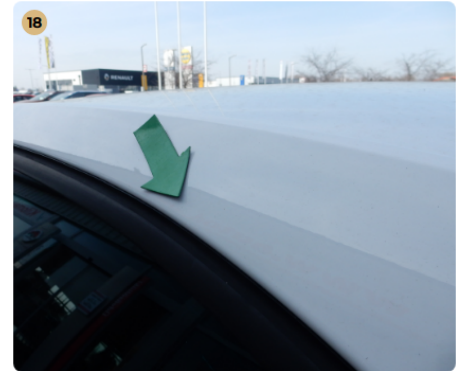
! tető

BH ajtó felett kisebb horpadás

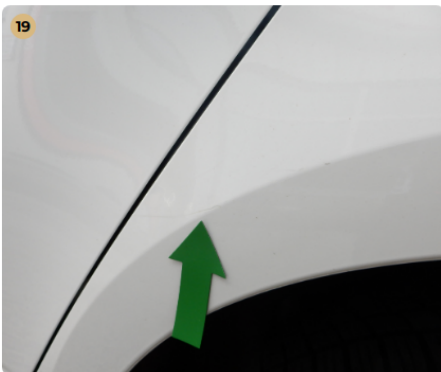
! bal hátsó sárvédő

Mélyebb karc

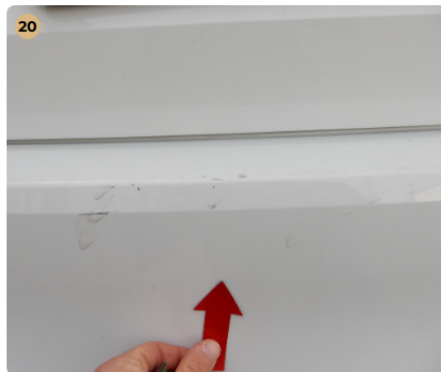
! hátsó lökhárító

Kisebb sérülésnyomok

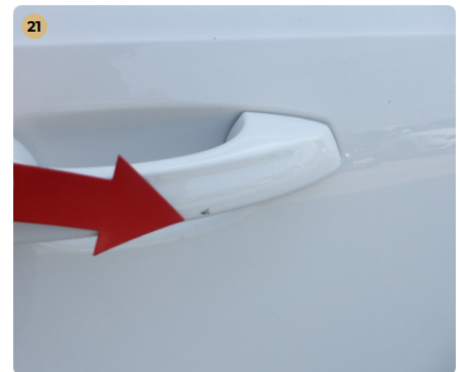
! jobb hátsó ajtó

Kavicsnyom

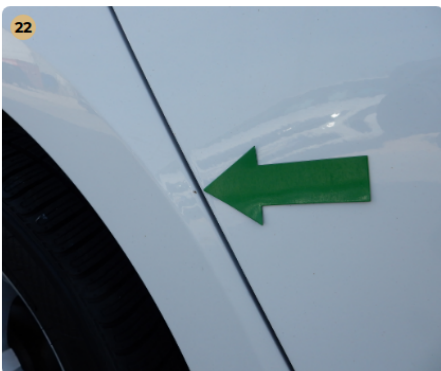
! jobb hátsó sárvédő

Kisebb kavicsnyom

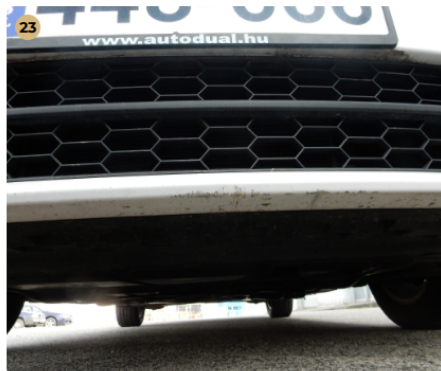
! első lökhárító

Alja horzsolt

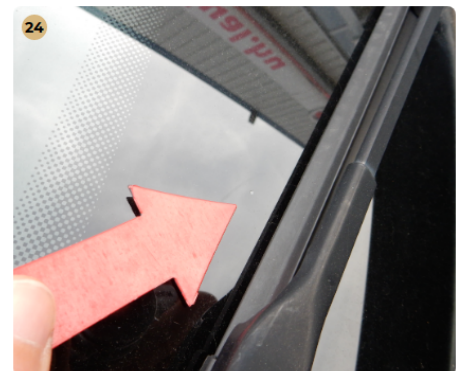
! első szélvédő

Több apró kavicsnyom
