Peugeot 301 301 1.5 BlueHDi Active S&S EURO6.2 75 kW

Évjárat 2020. 07.	Teljesítmény 75 kW (102LE)	Kilométeróra állás 207 202 km	Üzemanyag Dízel	Sebességváltó Manuális/kézi
----------------------	-------------------------------	----------------------------------	--------------------	--------------------------------

360 PONTOS ÁTVIZSGÁLÁS EREDMÉNYE

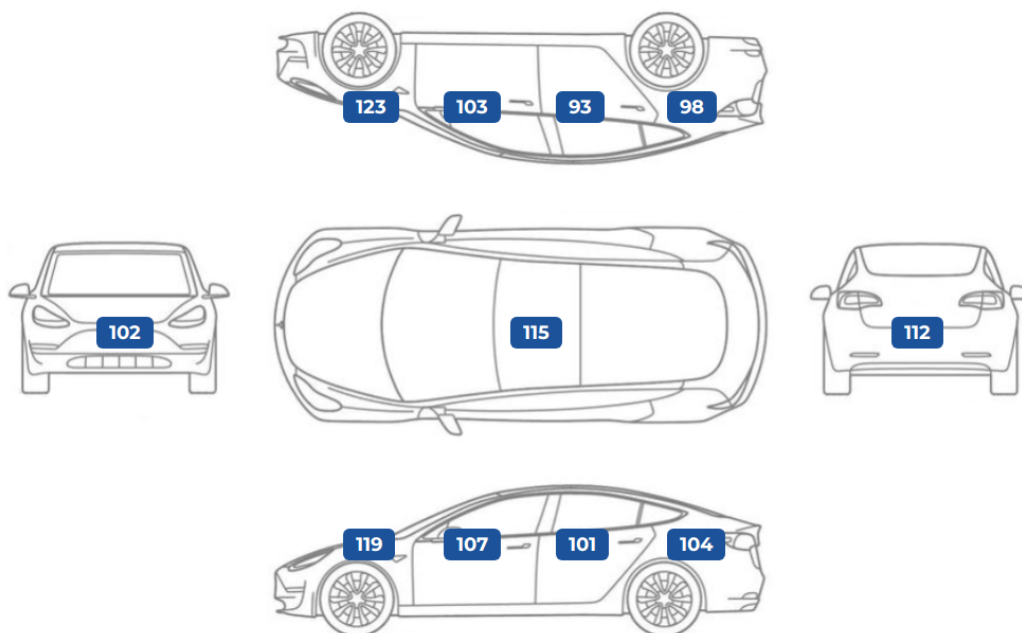
Karosszéria festékvastagság (mikrométerben)

Szakvélemény: A mért értékek alapján eredeti fényezésű gépkocsi.
