## Citroen C3 C3 1.5 BlueHDi Profi S&amp;S 75 kW

Évjárat 2019. 10.	Teljesítmény 75 kW (102LE)	Kilométeróra állás 78 421 km	Üzemanyag Dízel	Sebességváltó Manuális/kézi
----------------------	-------------------------------	---------------------------------	--------------------	--------------------------------

## 360 PONTOS ÁTVIZSGÁLÁS EREDMÉNYE

Állapotfelmérés dátuma	2024. 03. 12.	Állapotfelmérő cég neve	Net Mobilitas Zrt.
Székhely	1055 Budapest, Honvéd utca 20. Adószám		25575251-2-41.

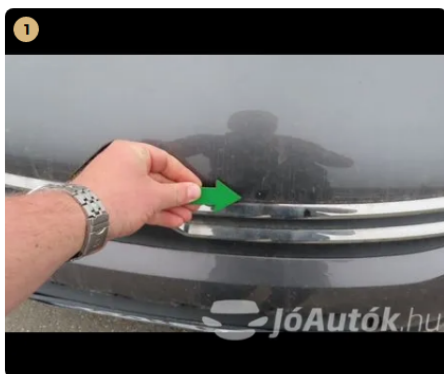
#### motorháztető

apró kavics felverődések

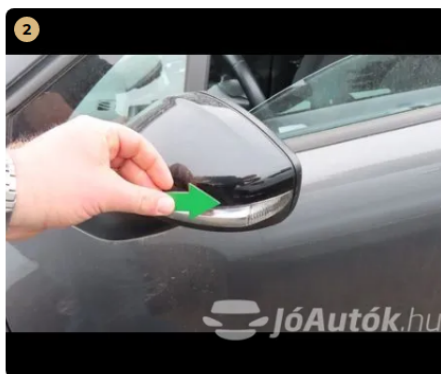
#### bal első visszapillantó

enyhén horrszolt

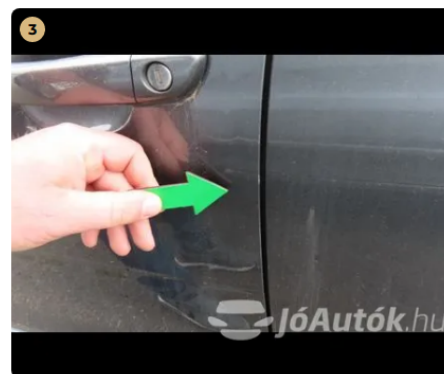
#### bal első ajtó

fénysérülés
