## Peugeot Partner Partner 1.6 BlueHDi Active L2 EURO6 74 kW

Alvászám: VF37LBHY6HJ840626

### 360 PONTOS ÁTVIZSGÁLÁS EREDMÉNYE

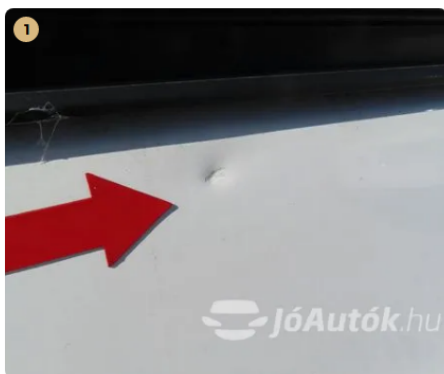
⚠ **Jobb hátsó ajtón kicsi horpadás**

Szépséghiba nem kell javítani.

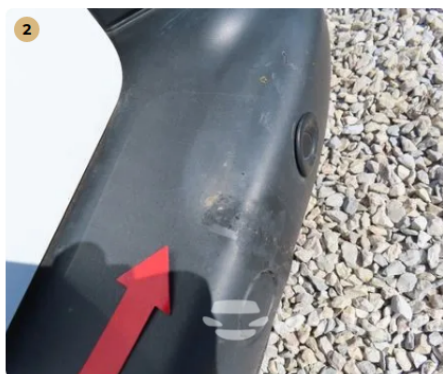
⚠ **Hátsó lökhárítón kis nyomás.**

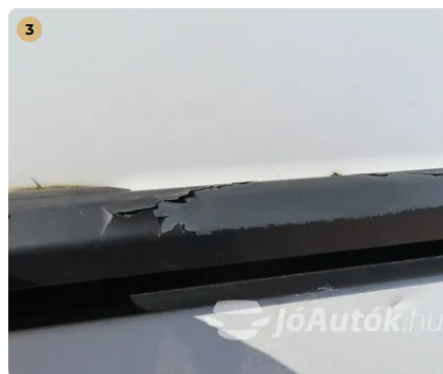
⚠ **Festék lepattogzott a tolóajtó tartóján.**
