Peugeot 3008 3008 1.6 BlueHDi Active THM 5,9%-tól! - Mo-i -  
MÁRKASZERVIZES - PANORÁMATETŐ - ÜLÉSFŰTÉS! 88 kW

## 360 PONTOS ÁTVIZSGÁLÁS EREDMÉNYE

Állapotfelmérés dátuma	2024. 04. 04.	Állapotfelmérő cég neve	Net Mobilitas Zrt.
Székhely	1055 Budapest, Honvéd utca 20. Adószám		25575251-2-41.

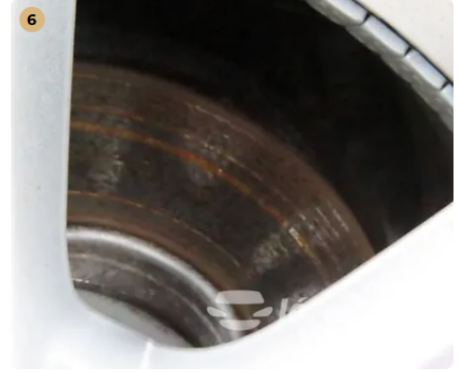
Féktárcsán felületi korrodáció, a sok állástól, javítani nem szükséges.
