Peugeot 208 208 1.2 PureTech Active Pack 55 kW

Évjárat 2022. 12.	Teljesítmény 55 kW (75LE)	Kilométeróra állás 12 125 km	Üzemanyag Benzin	Sebességváltó Manuális/kézi
----------------------	------------------------------	---------------------------------	---------------------	--------------------------------

360 PONTOS ÁTVIZSGÁLÁS EREDMÉNYE

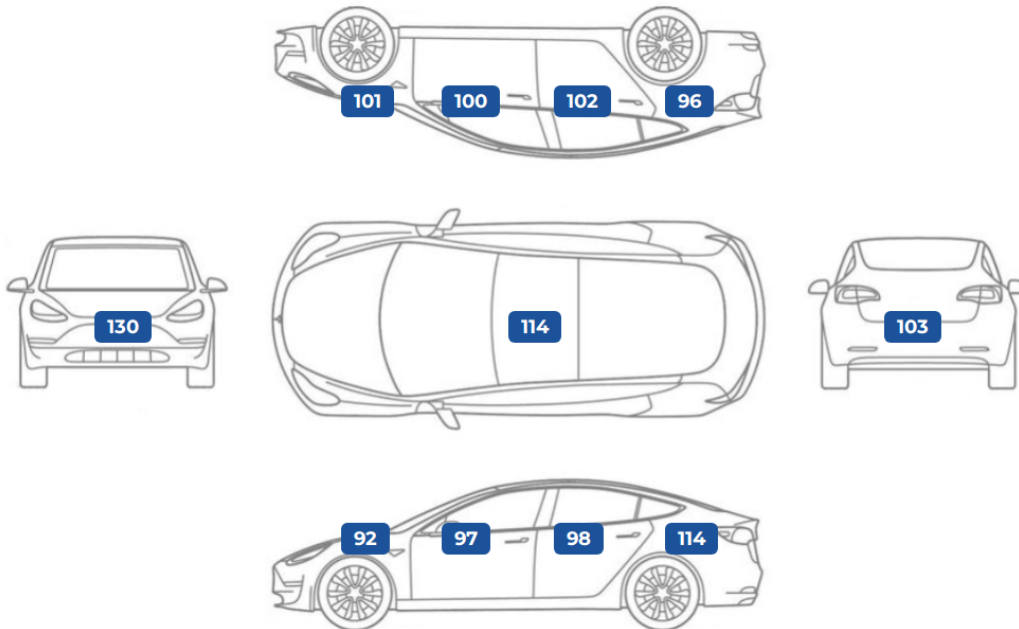
Karosszéria festékvastagság (mikrométerben)

Szakvélemény: A mért értékek alapján eredeti fényezésű gépkocsi.

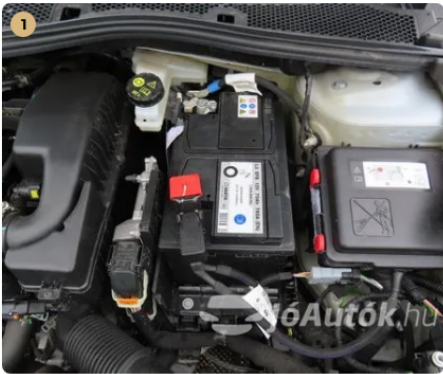
gyári akksi

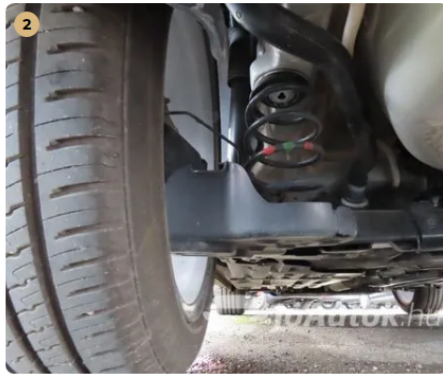
újszerű futómű

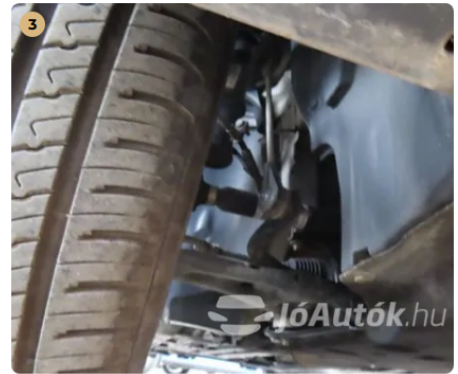
porszáraz féltengelyek

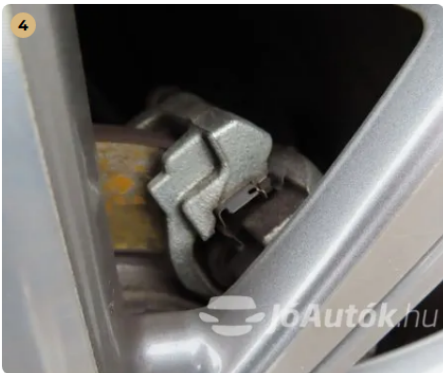
újszerű fékek

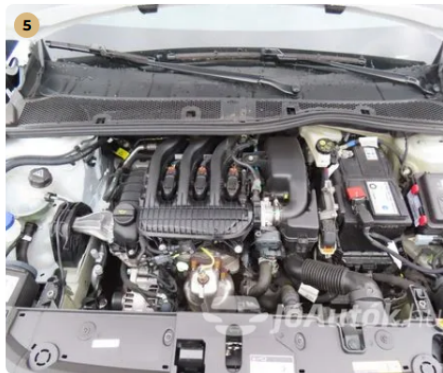
nincs olajfolyás

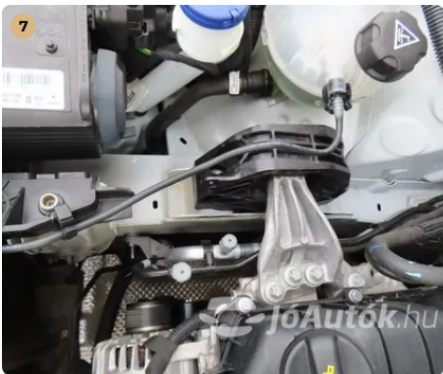
sérülésmentes nyúlványok

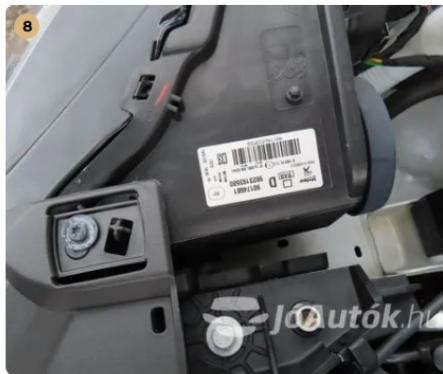
gyári lámpák
