Mercedes-Benz C 160 C 200 9G-TRONIC PLUS 135 kW

Évjárat 2017. 06.	Teljesítmény 135 kW (184LE)	Kilométeróra állás 103 889 km	Üzemanyag Benzin	Sebességváltó Triptonik
----------------------	--------------------------------	----------------------------------	---------------------	----------------------------

360 PONTOS ÁTVIZSGÁLÁS EREDMÉNYE

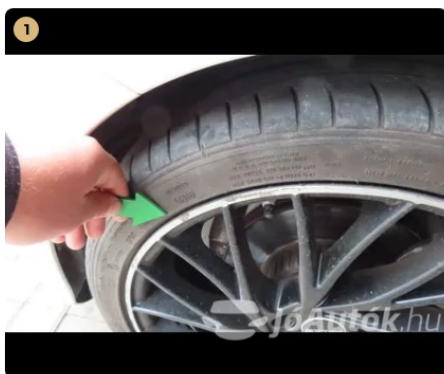
⚠ első felnik
horzsolás

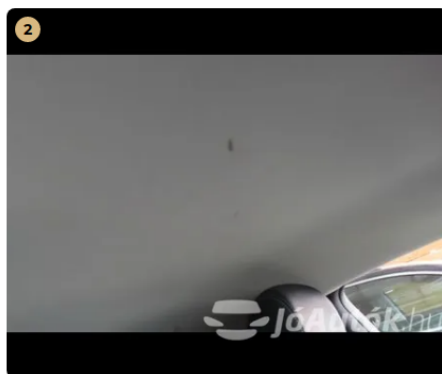
⚠ teőkárpit
szennyezett

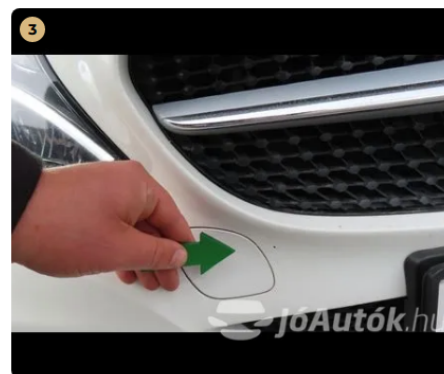
⚠ első vészháritó
apró kavics sérülések

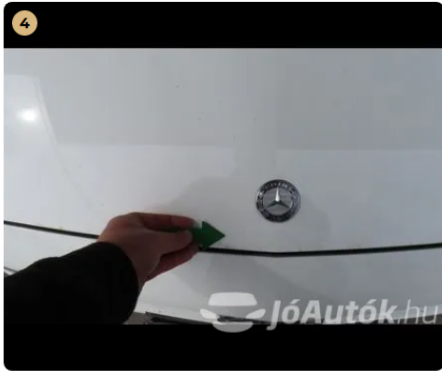
! motorháztető
apró kavics felverődés

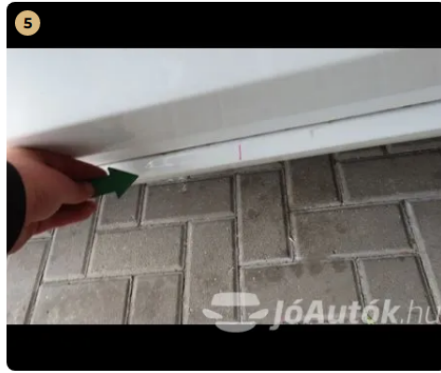
! bal oldali küszöb
fény sérülés

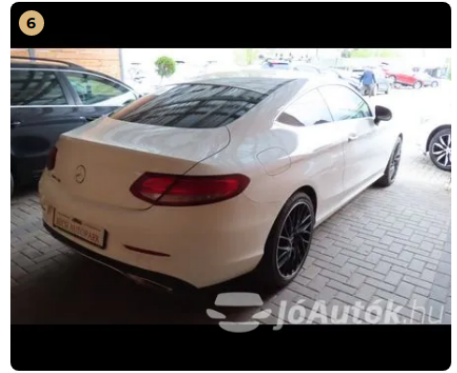
✓ fényezés
kiváló állapotban
