Seat 216 Leon ST 1.5 TSI Style 96 kW

Évjárat 2020. 01.	Teljesítmény 96 kW (130LE)	Kilométeróra állás 144 813 km	Üzemanyag Benzin	Sebességváltó Manuális / kézi
----------------------	-------------------------------	----------------------------------	---------------------	----------------------------------

360 PONTOS ÁTVIZSGÁLÁS EREDMÉNYE

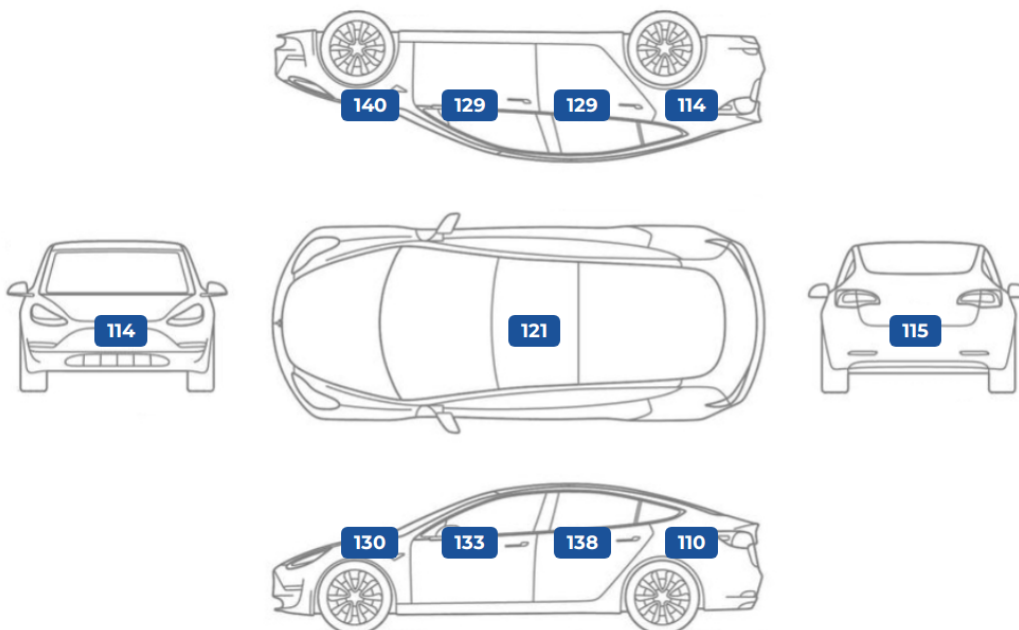
Karosszéria festékvastagság (mikrométerben)

Külső karosszéria elemek:	Korának megfelelő állapotban van.. A festékmérés során eltérő mértéket nem találtam. A karosszériaelemek csavarjain megbontás jele nem látszik.	5
Kárpitozás és belső burkolatok:	Korának megfelelő állapotban van.. Az autó utastere újszerű, kopás mentes, újautó illat érezhető.	4
Felnik:	Futásának megfelelő állapotban van.. Könnyűfém felni gyári.

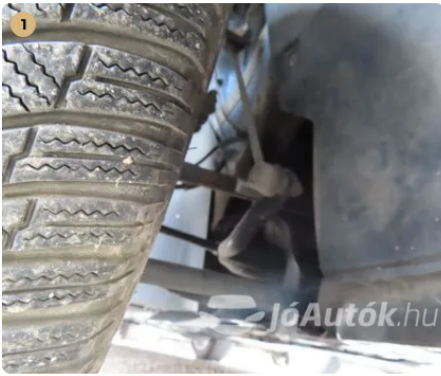
száraz féltengelyek

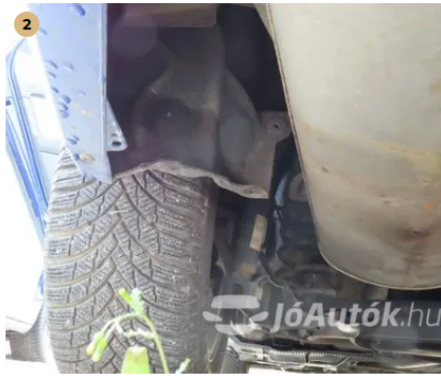
száraz lengéscsillapítók

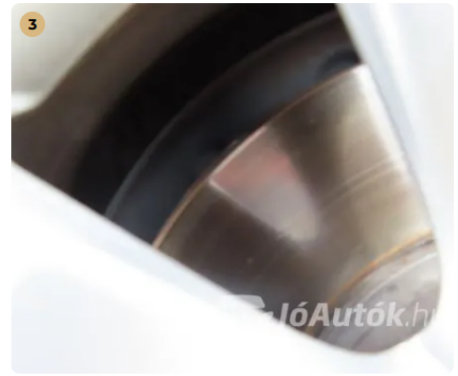
új fékek

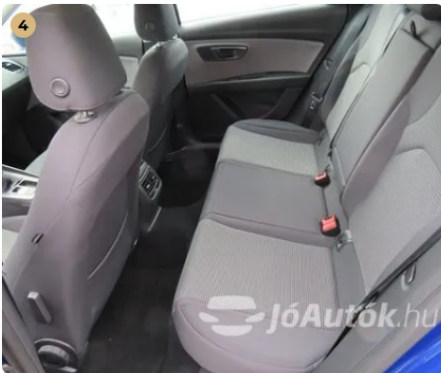
újszerű belső utastér

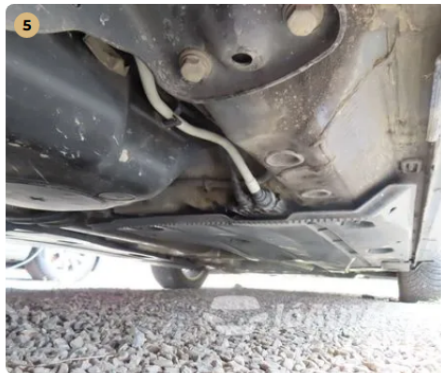
gyári küszöbök

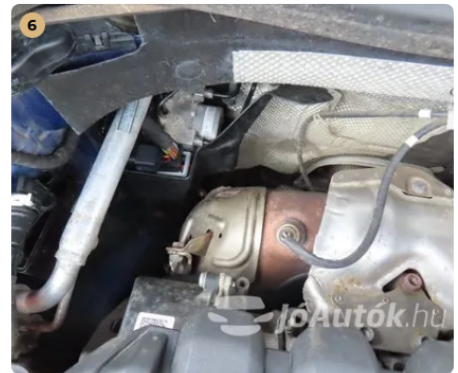
nincs olajfolyás száraz turbo

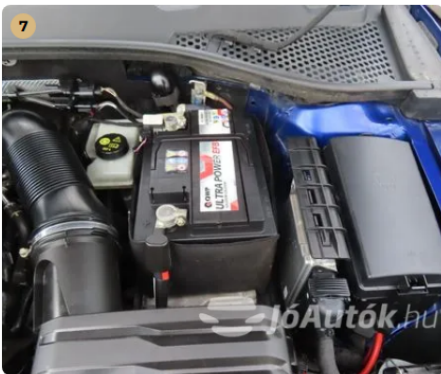
új akkumulátor

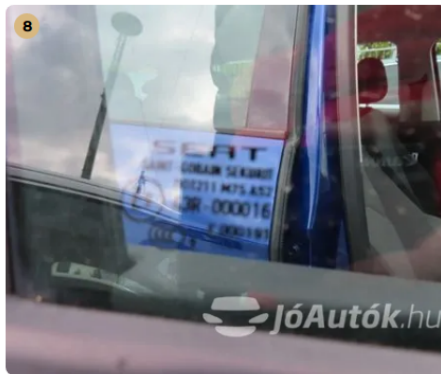
gyári üvegek körbe

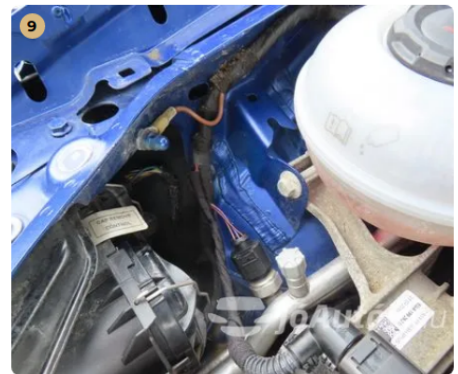
gyári nyúlványok

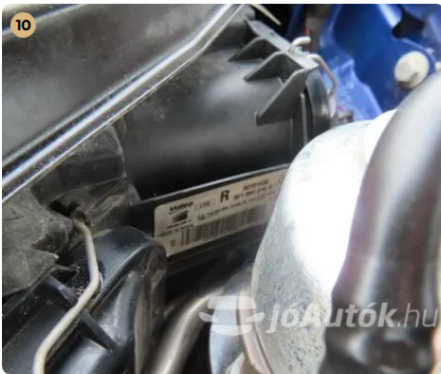
gyári lámpák
