Fiat 500 1.2 8V Cult, 3 ajtó, 5 fokozatú manuális/kézi váltó 51 kW

Kilométeróra állás
106 727 km

Alvázszám: ZFA3120000J204513

360 PONTOS ÁTVIZSGÁLÁS EREDMÉNYE

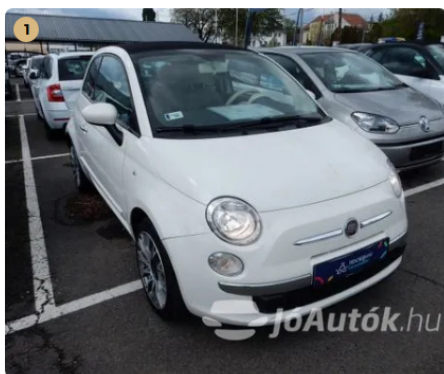
✓ Cabrio
Cabrio

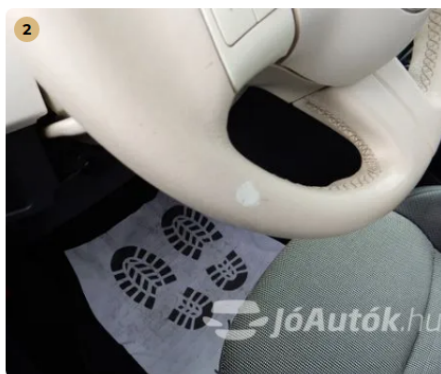
⚠ Folt a kormányon
Folt a kormányon

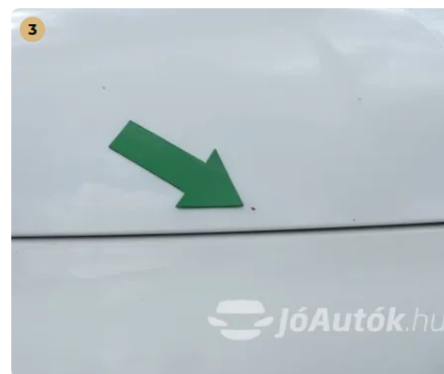
⚠ Kavicsnyom a motorháztetőn
Kavicsnyom a motorháztetőn

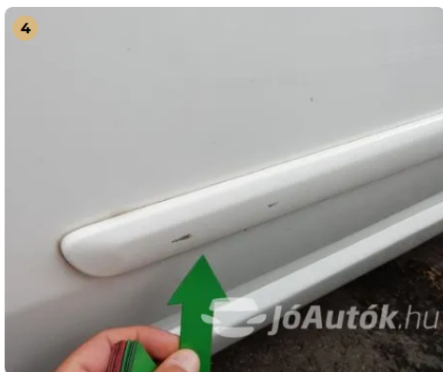
! Apró horzsolás a díszlécen

Apró horzsolás a díszlécen

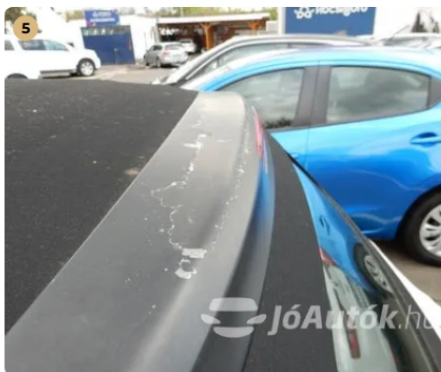
! Lakkhiba a légterelőn

Lakkhiba a légterelőn
