Honda CR-V 1.6 i-DTEC Elegance, 5 ajtó, 6 fokozatú manuális/kézi váltó 118 kW

Évjárat
2015. 01.Teljesítmény
118 kW (160LE)Kilométeróra állás
161 020 kmÜzemanyag
DízelSebességváltó
Manuális/kézi

- 360 pontos állapotfelmérésen átesett jármű
- JóAutók.hu független műszaki szakértője által átvizsgálva
- Minden említésre méltó eltérés képpel és szöveggel dokumentálva
- Akár 3 év garanciával

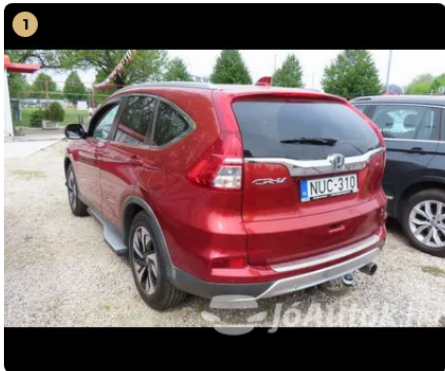
✓ **levegető vonóhorog**
a jármű jól extrázott

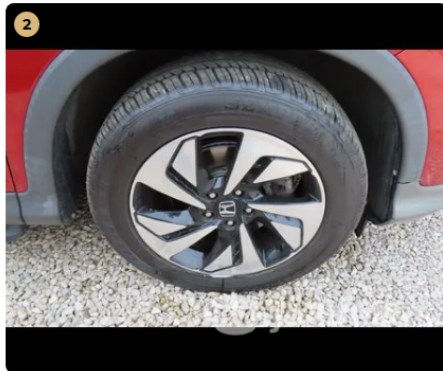
✓ **gumiabroncsok**
kiváló állapotban

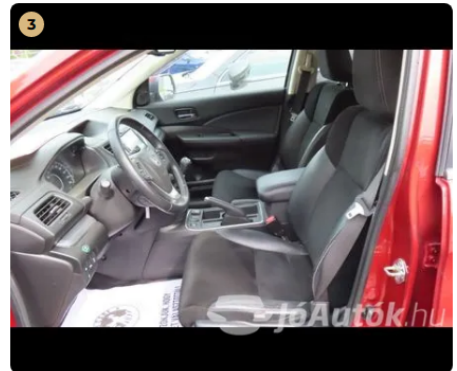
✓ **belső kárpitozás**
megkímélt, szép

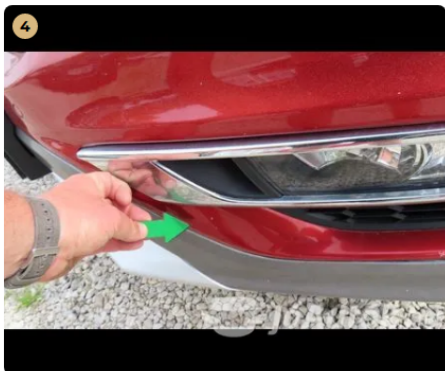
⚠ **első vészharító**
apró kavics sérülések

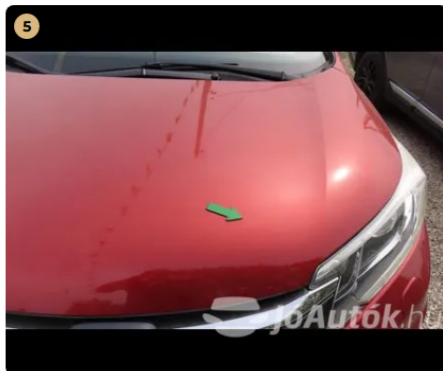
⚠ **motorháztető**
apró kavics sérülések

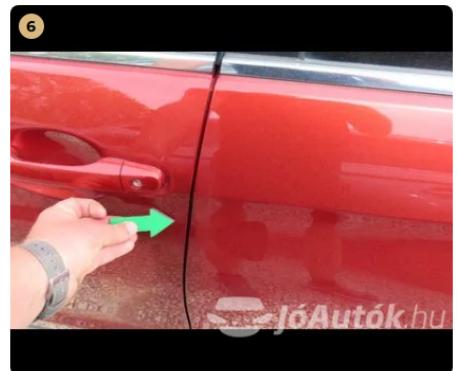
⚠ **bal hátsó ajtó**
karcok

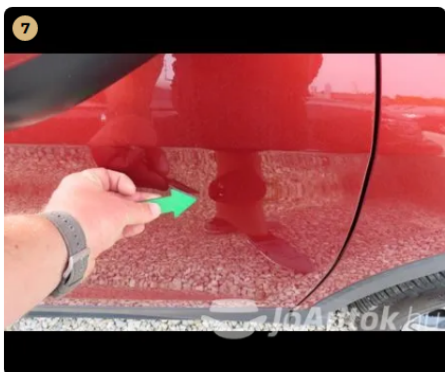
⚠ **jobb első ajtó**
fény sérülés
