Mercedes-Benz A 180 Egyéb 90 kW

Évjárat 2014. 04.	Teljesítmény 90 kW (122LE)	Kilométeróra állás 166 000 km	Üzemanyag Benzin	Sebességváltó Manuális/kézi
----------------------	-------------------------------	----------------------------------	---------------------	--------------------------------

360 PONTOS ÁTVIZSGÁLÁS EREDMÉNYE

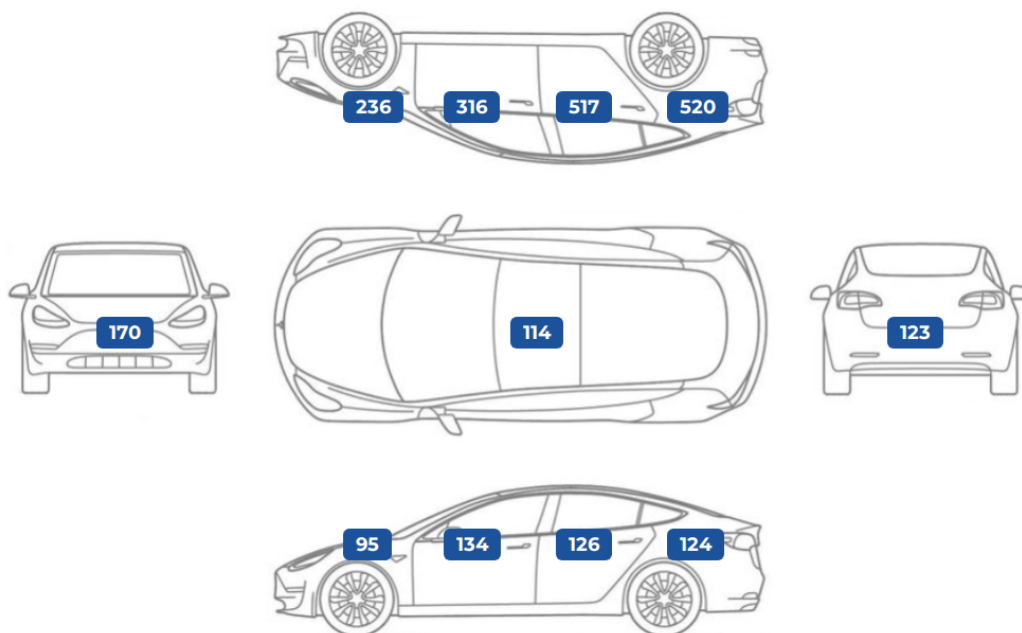
Karosszéria festékvastagság (mikrométerben)

Szakvélemény: Az autó jobb oldala újra lett fényezve, komoly szerkezeti hibák nem láthatók.

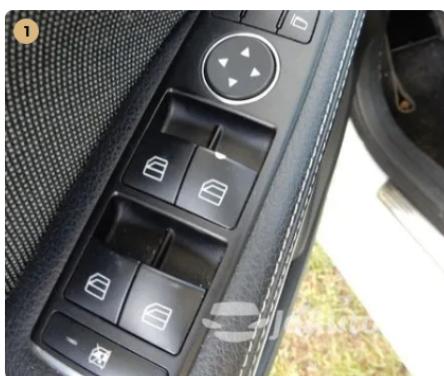
⚠ Apró kopás az ablakemelő gombján

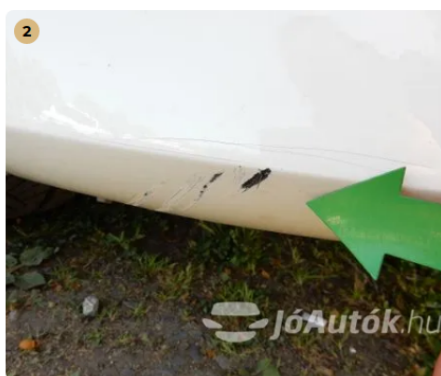
⚠ Kiseb sérülés az első lökhárító alján

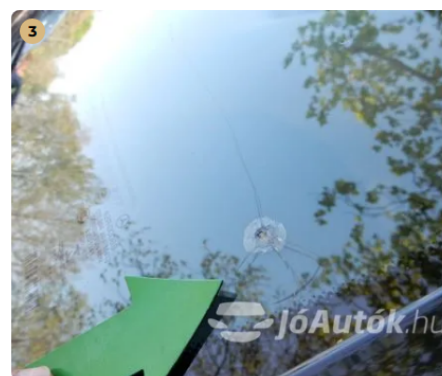
⚠ Kavicsfelverődés repedéssel

A szélvédőt a jelenlegi tulaj cseréli!

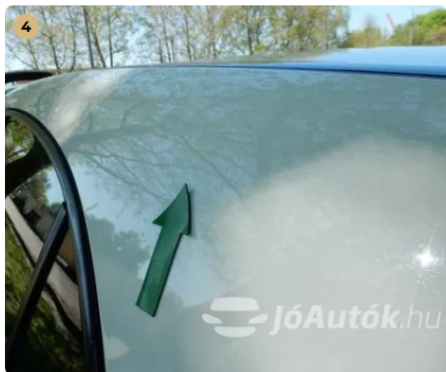
! Apró horpadás a C oszlopon

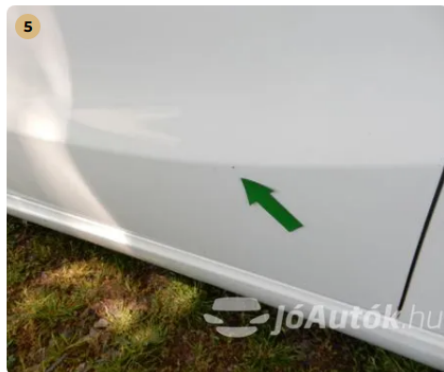
! Apró kavicsnyom a bal első ajtón

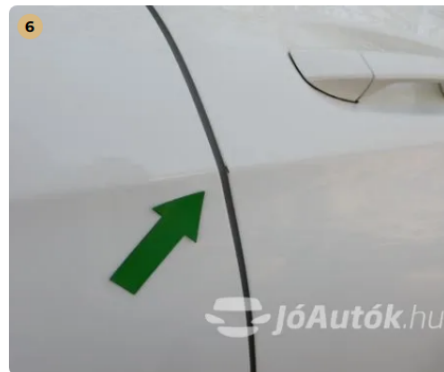
! Kisebb festék lepattogás a jobb első ajtó peremen

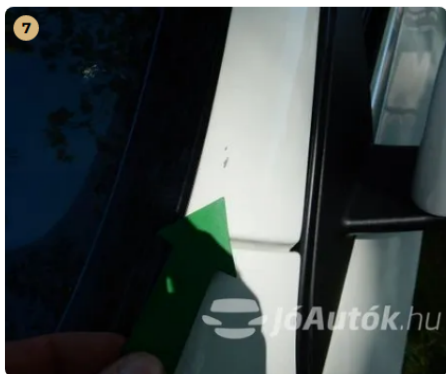
! Apró kavicsnyom az A oszlopon
