## Honda Civic Civic 1.5 T Sport Plus CVT 134 kW

Évjárat  
2019. 03.Teljesítmény  
134 kW (182LE)Kilométeróra állás  
68 848 kmÜzemanyag  
BenzinSebességváltó  
Fokozatmentes automat...

## 360 PONTOS ÁTVIZSGÁLÁS EREDMÉNYE

| Állapotfelmérés dátuma | 2024. 03. 21. | Állapotfelmérő cég neve | Net Mobilitas Zrt. |

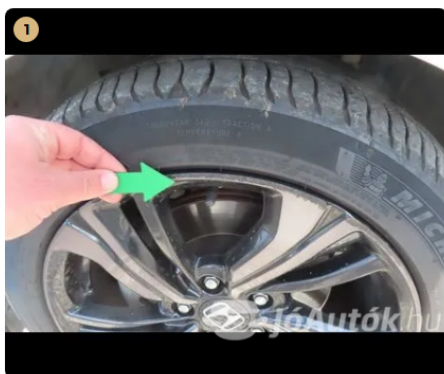
⚠️ **első felniken**  
enyhe horzsolások

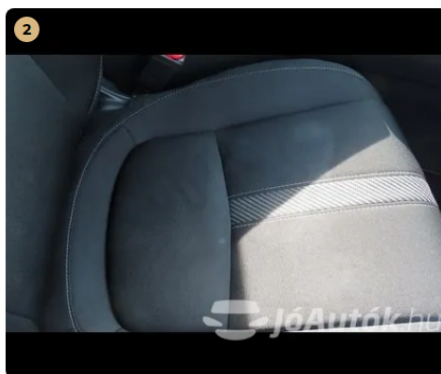
⚠️ **bal első üléskárpit**  
szennyezett

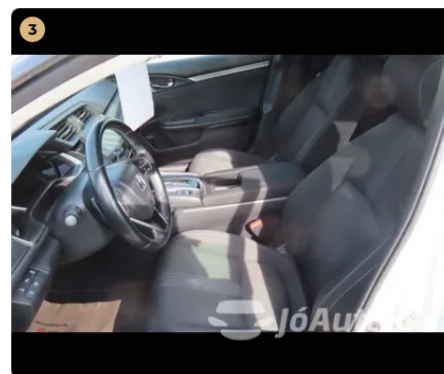
✅ **belső kárpitozás**  
szép állapotú

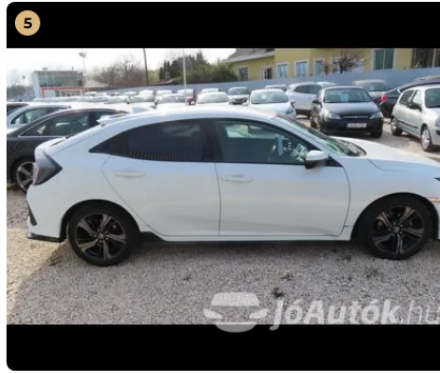
✓ jármű karosszériája, fényezése  
kiváló
