Citroen C5 Aircross Egyéb 96 kW

Évjárat 2020. 02.	Teljesítmény 96 kW (131LE)	Kilométeróra állás 177 837 km	Üzemanyag Benzin	Sebességváltó Manuális/kézi
----------------------	-------------------------------	----------------------------------	---------------------	--------------------------------

360 PONTOS ÁTVIZSGÁLÁS EREDMÉNYE

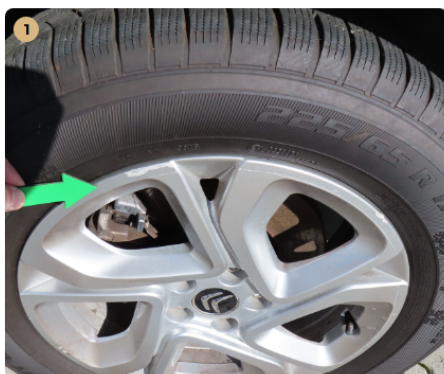
! bal első felni
horzsolt

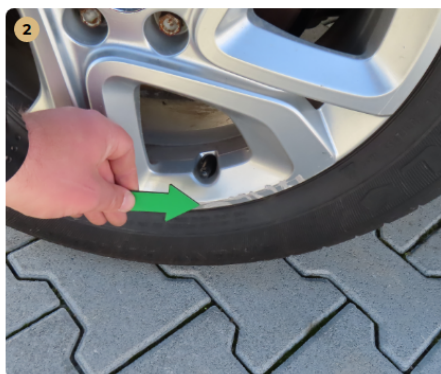
! jobb első felni
horzsolt

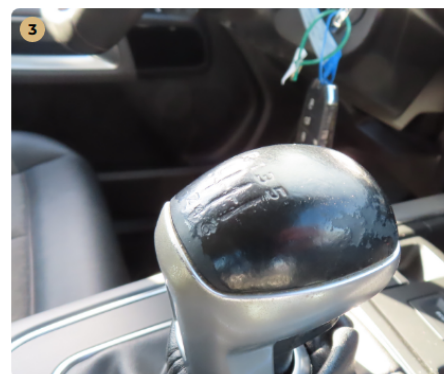
! műszerfal
váltógomb kopott
