Toyota Yaris Yaris Van 1.33 Dual VVT-i Live Euro 6 73 kW

Jármű azonosító adatai

360 PONTOS ÁTVIZSGÁLÁS EREDMÉNYE

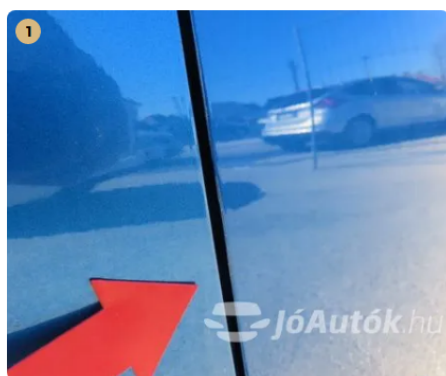
Külső karosszéria elemek	Korának és futásának megfelelő	1
Kárpitozás és belső burkolatok	Korának és futásának megfelelő	
Felnik	Futásának megfelelő

⚠ Jobb első ajtón leverődés.
