Citroen DS5 DS5 2.0 HDi Sport (Automata) 110 kW

360 PONTOS ÁTVIZSGÁLÁS EREDMÉNYE

Állapotfelmérés dátuma	2023. 11. 24.	Állapotfelmérő cég neve	Net Mobilitás Zrt.
Székhely	1055 Budapest, Honvéd utca 20. Adószám		25575251-2-41.

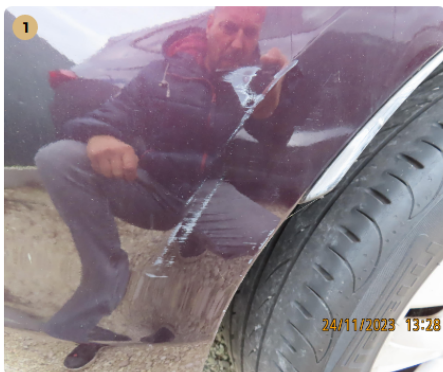
⚠ **Hátsó lökhárító**
Karcos fénysérült

A lökhárítók műanyag felületén lévő esztétikai sérülések javítása a tulajdonos döntése, további problémát önmagukban nem okoznak.

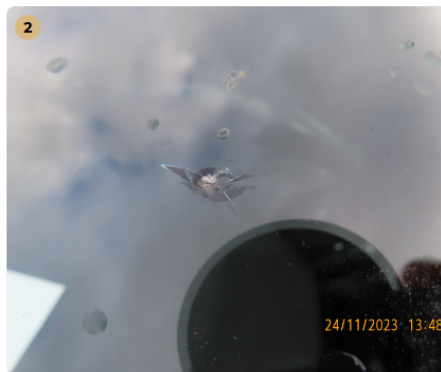
⚠ **Első szélvédő**
Kavicsos repedt

Első szélvédő állapotát aprólékosan ellenőriztük az alábbi elváltozásokra koncentrálnival: aprókavicsos-e, kavicsos-e, karcos-e, repedt-e (utóbbi azonnal javítandó).

Ellenőriztük, hogy az eltérés látótérben van-e (azonnal javítandó).

Ha látótérben kívül van, annak javítása nem kötelező, de megfontolandó a későbbi problémák elkerülése érdekében (egy kavics felverődés a javítás hiányában tovább repedhet a látótérbe).
