Tesla Model 3 Model 3 Standard Range Plus Aut 208 kW

Évjárat
2020. 09.Teljesítmény
208 kW (283LE)Kilométeróra állás
76 000 kmÜzemanyag
ElektromosSebességváltó
Fokozatmentes automat...

360 PONTOS ÁTVIZSGÁLÁS EREDMÉNYE

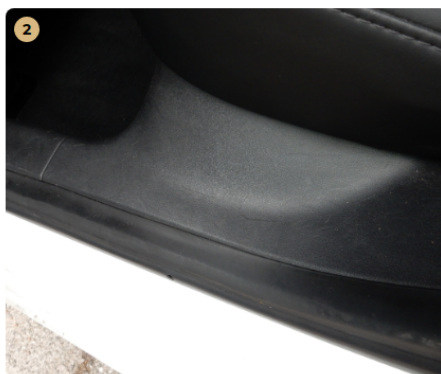
⚠ bal első üléskárpit

karcos burkolat

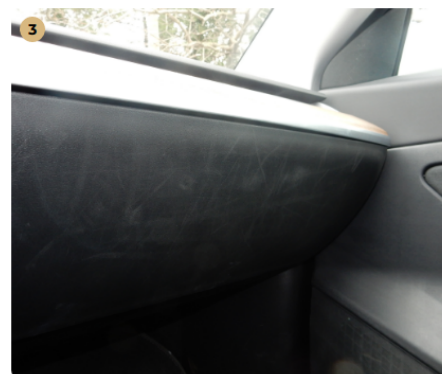
⚠ műszerfal

Karcos kesztyűtartó

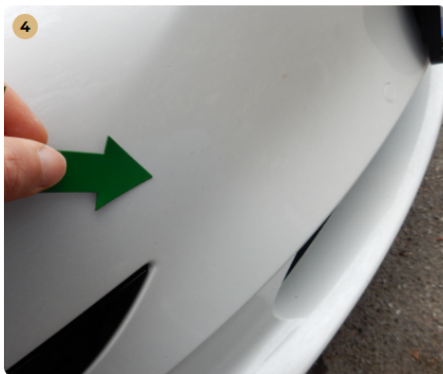
4
! első lökhárító
kavicsnyomok

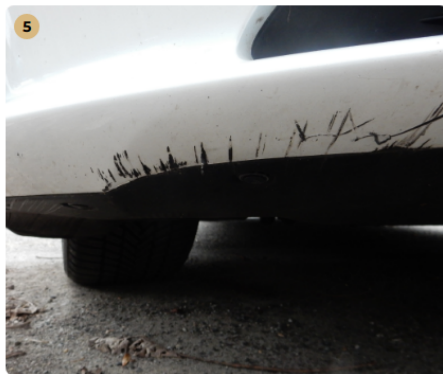
5
! első lökhárító
Horzsolás

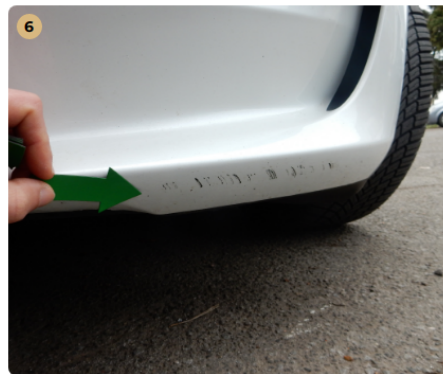
6
! első lökhárító
Horzsolás

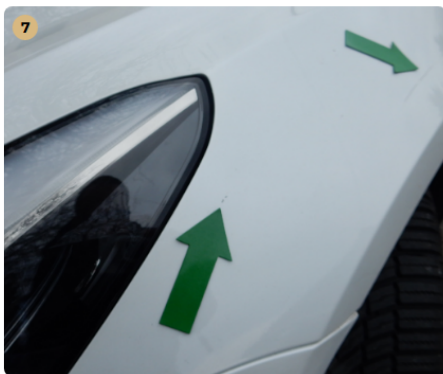
7
! bal első sárvédő
Karcolások

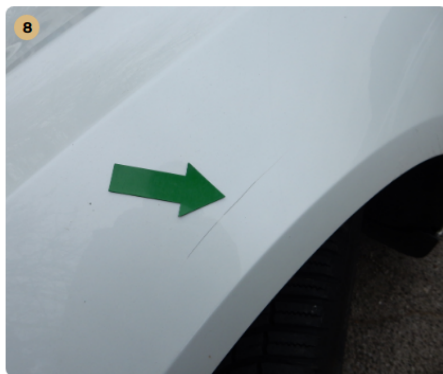
8
! bal első sárvédő
Karc

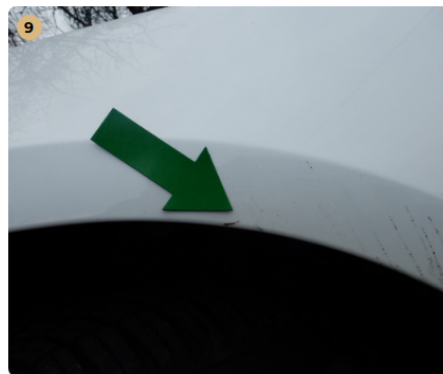
9
! bal első sárvédő
Kisebb húzásnyom

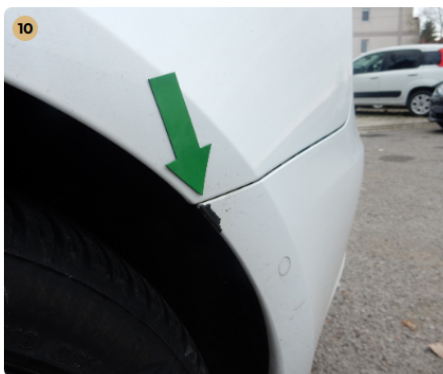
10
! hátsó lökhárító
Festék lepattogás

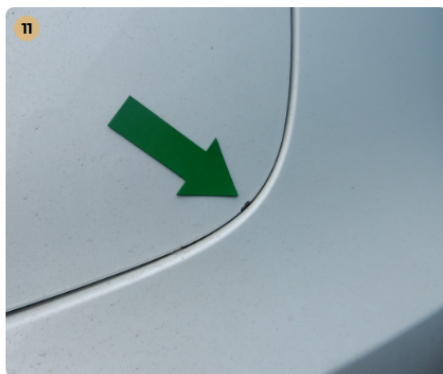
11
! csomagtartótető
Festék lepattogás

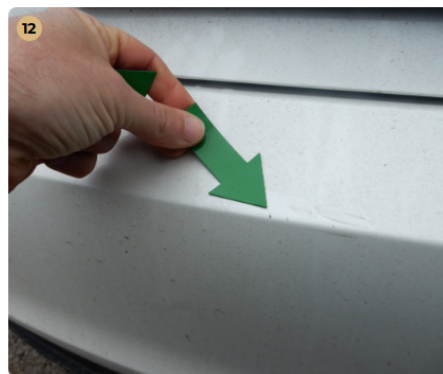
12
! hátsó lökhárító
Horzsolás

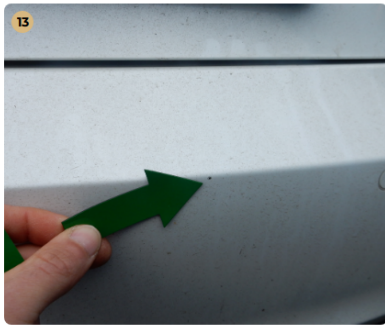
hátsó lökhárító

Kisebb festékhiba

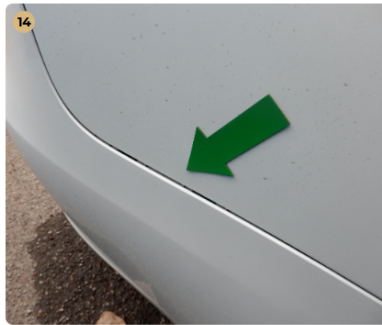
hátsó lökhárító

Lökhárító picit eláll

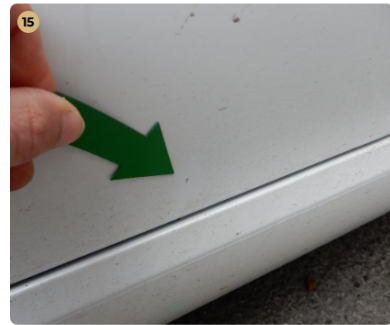
jobb hátsó ajtó

apró fénysérülés

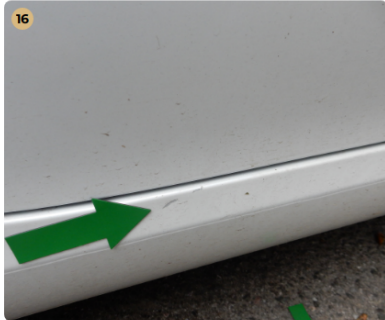
jobb oldali küszöb

Kisebb sérülés

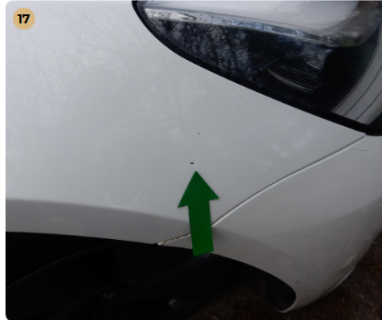
jobb első sárvédő

Apró festékhiba
