Nissan X-Trail X-TRAIL 1.6 DIG-T N-Vision THM 5,9%-tól! - Mo-i - EGYGAZDÁS - VÉGIG MÁRKASZERVIZES - SÉRÜLÉSMENTES!!! 120 kW

360 PONTOS ÁTVIZSGÁLÁS EREDMÉNYE

Állapotfelmérés dátuma	2024. 04. 03.	Állapotfelmérő cég neve	Net Mobilitás Zrt.
Székhely	1055 Budapest, Honvéd utca 20. Adószám		25575251-2-41.

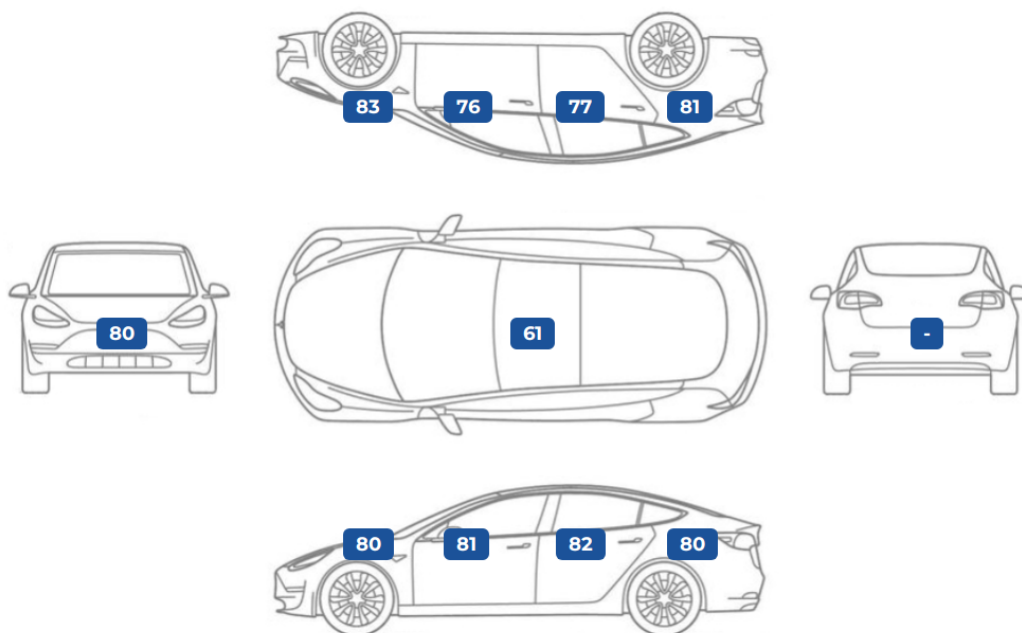
Karosszéria festékvastagság (mikrométerben)

Szakvélemény: A mért értékek alapján gyári fényezésű gépkocsi.
