## BMW M1 X5 xDrive30d (Automata) 210 kW

## 360 PONTOS ÁTVIZSGÁLÁS EREDMÉNYE

Állapotfelmérés dátuma	2023. 10. 28.	Állapotfelmérő cég neve	Net Mobilitás Zrt.
Székhely	1055 Budapest, Honvéd utca 20. Adószám		25575251-2-41.

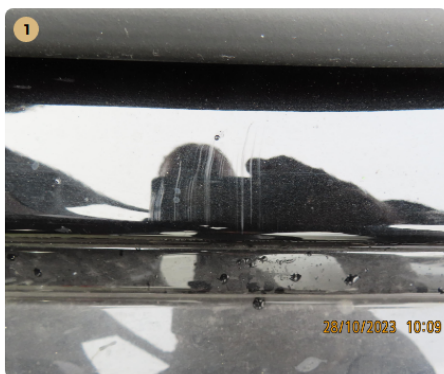
#### ! Bal oldali küszöb

Karcos
