## Opel Astra F Astra Sports Tourer 1.6 CDTI Start-Stop Excite 81 kW

Kilométeróra állás  
180 927 km

# 360 PONTOS ÁTVIZSGÁLÁS EREDMÉNYE

Állapotfelmérés dátuma	2024. 04. 23.	Állapotfelmérő cég neve	Net Mobilitas Zrt.
Székhely	1055 Budapest, Honvéd utca 20. Adószám		25575251-2-41.

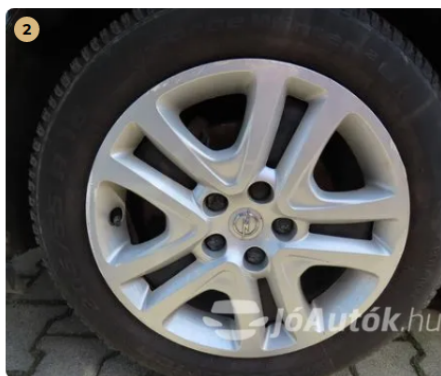
gyári alufelnik

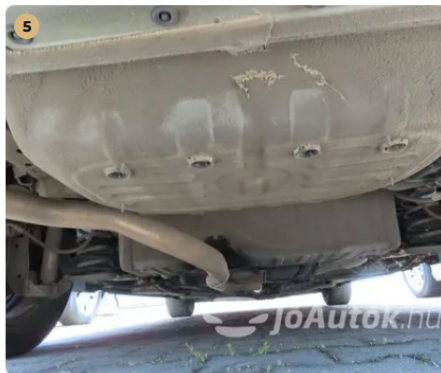
gyári fenéklemez

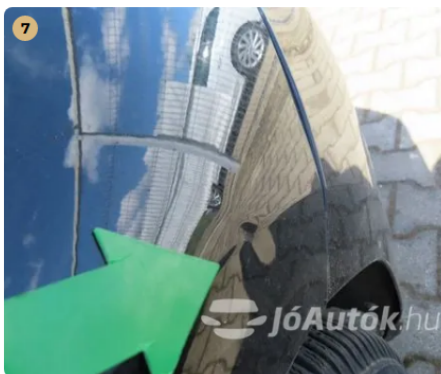
jobb első sárvédőn horpadás

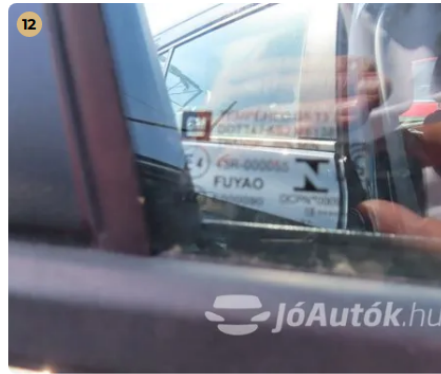
gyári üvegek
