## Hyundai i20 i20 1.0 T-GDI LP Comfort DCT 74 kW

| Alvázsám: | NLHBN51GGNZ195335 | Rendszám: | - |

# 360 PONTOS ÁTVIZSGÁLÁS EREDMÉNYE

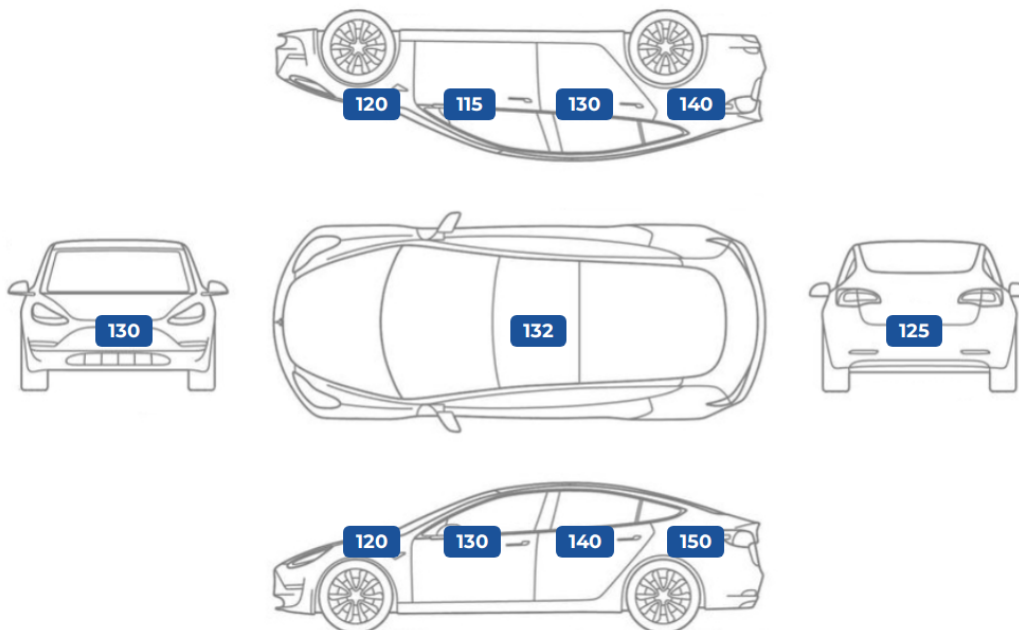
#### Karosszéria festékvastagság (mikrométerben)

| <b>Külső karosszéria elemek:</b> | Korának és futásának megfelelő. A festékmérés során eltérő mértéket nem találtam. Az autó karosszéria elemein javítások nyomai nem láthatók. A karosszéria elemek közötti hézagok megfelelőek. <span style="float: right;">3</span> |

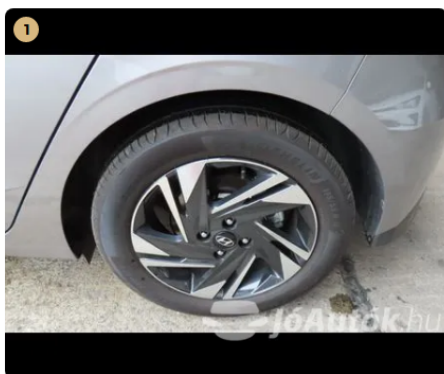
| <b>Gumiabroncsok:</b> | Átlagos állapot. A gumiabroncsok újszerű állapotúak. Gumi mintázata a 4 keréken egyforma. A gumi oldalfalán, szálszakadás jele (dudor) nem található. <span style="float: right;">1</span> |

✓ **gumiabroncsok és alufelnik**  
gyári, újszerű állapotban

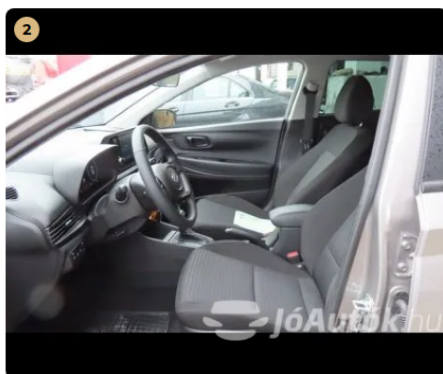
| <b>Kárpitozás és belső burkolatok:</b> | Korának és futásának megfelelő. Az autó utastere újszerű, kopás mentes, újautó illat érezhető. Műszerfal újszerű állapotú. Tetőkárpit újszerű. <span style="float: right;">2</span> |

✓ **belső kárpitok**  
újszerűek, szakadás mentesek

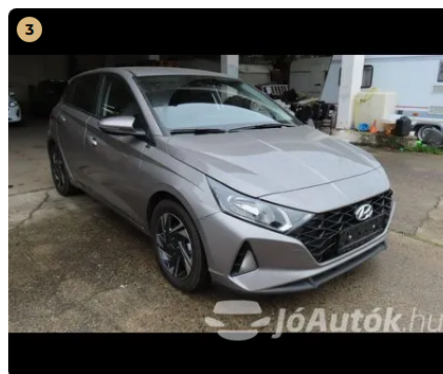
✓ **fényezés**  
újszerű
